Vastaanottaja
Iisalmen kaupunki

Asiakirjatyyppi
Erikoistarkastusraportti

Päivämäärä
30.1.2020

ERIKOISTARKASTUSRAPORTTI PARKATIN ALIKULKUKÄYTÄVÄ, IISALMI

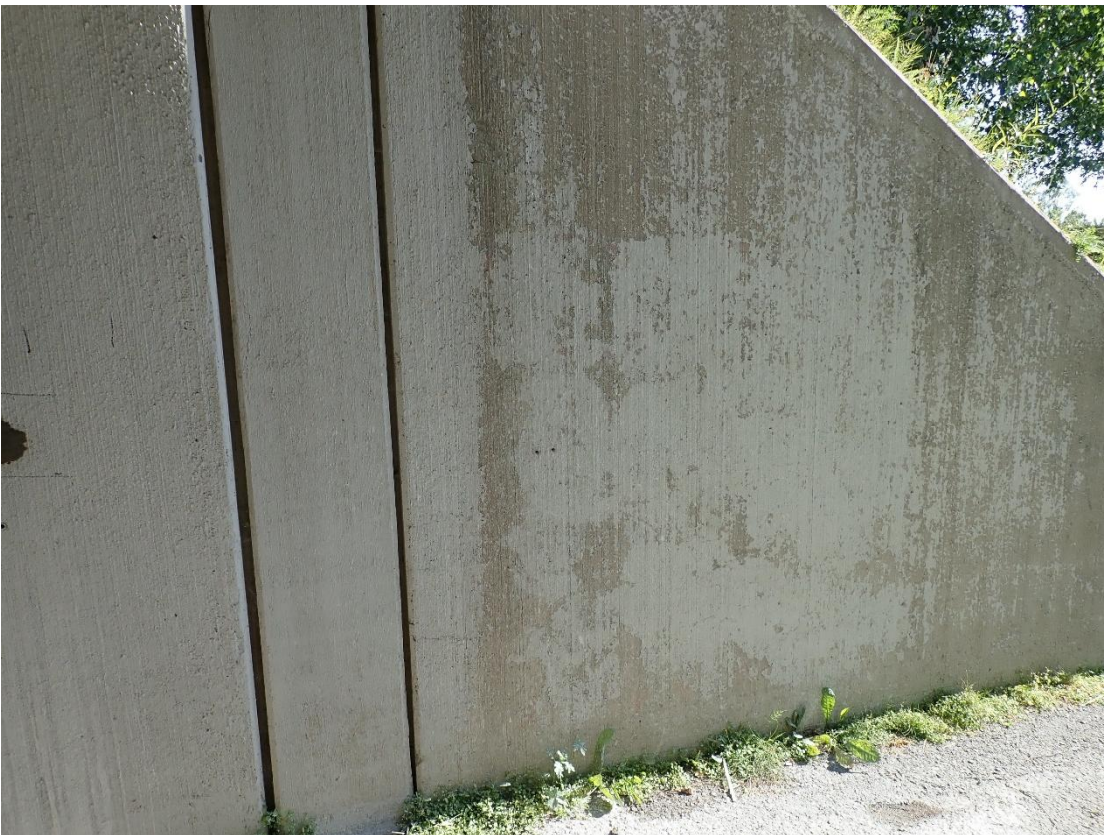
- Yleistarkastuksessa havaittiin seuraavia vaurioita:
 - Etumuureissa on halkeilua ~20 m. Halkeamista ainakin osa on ruostumisen aiheuttamaa.
 - Siipimuurien pinnoite on hilseillyt ~6 m² alueella, vaurioluokka 1

Kuva 3. Siipimuurien pinnoite on hilseillyt.

Päätyrakenteet ovat tyydyttävässä kunnossa ja rakenteissa on jo korjausta vaativia vaurioita. Siipi- ja etumuurien pinnoitus kannattaisi uusida ja etumuurien ruostumis-/rapautumavauriot korjata paikkaamalla ilman muotteja / muottien avulla. Siipimuurien rakenteelliset halkeamat tulisi injektoida.

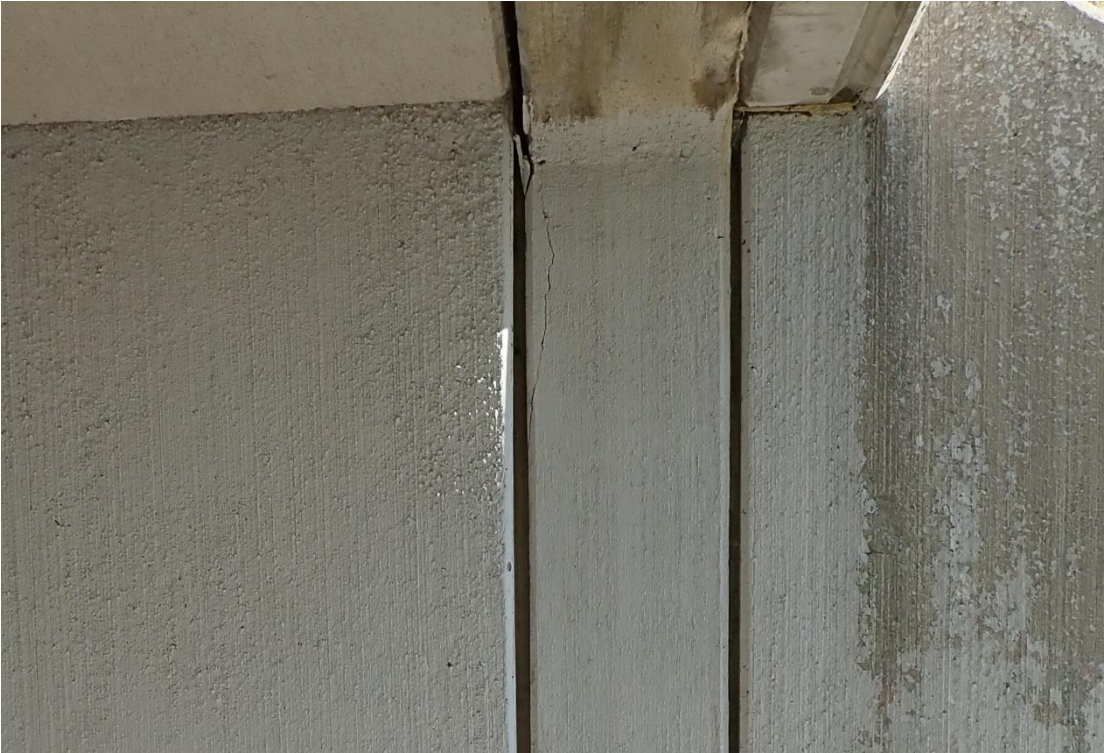
Kuva 4. Etumuureissa on ruostumisesta aiheutunutta halkeilua.

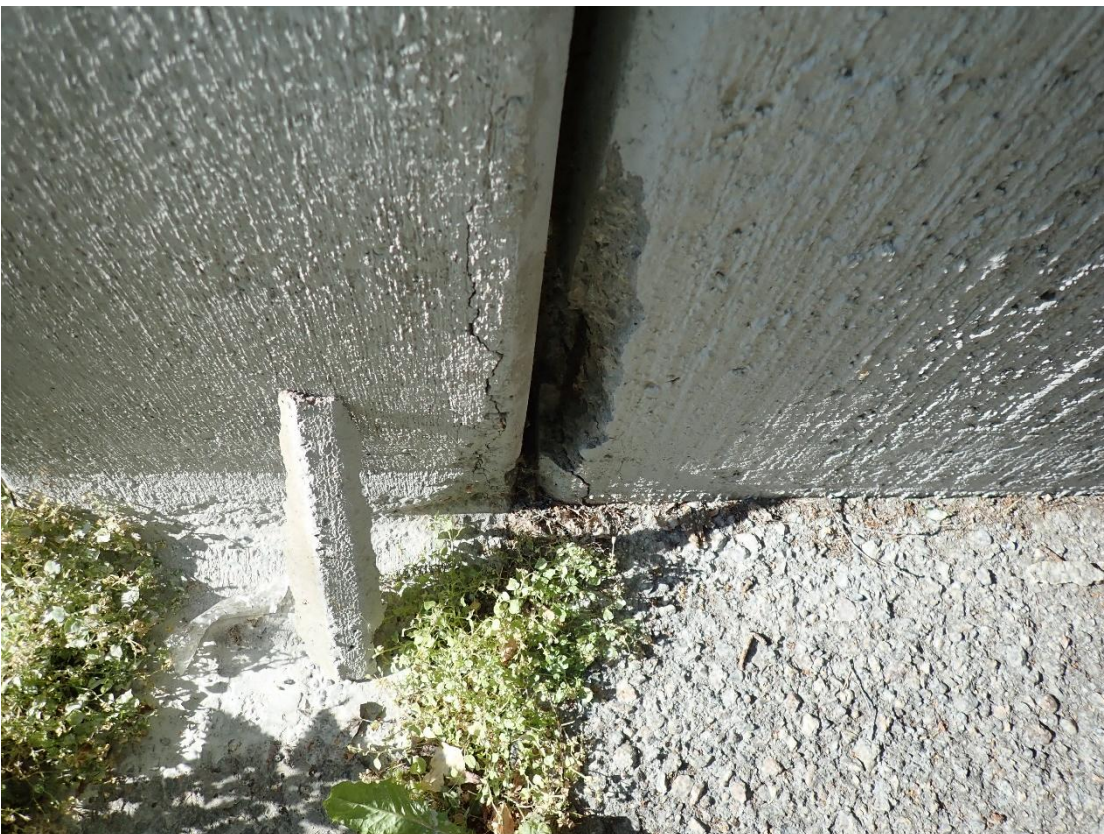
- Siipimuureissa on maanpaineen aiheuttamia pullistumia. Tuen 2 oikealla puolella on tästä aiheutuneita halkeamia ~20 m, vaurioluokka 3.
 - Etumuurissa on tuen 2 vasemmalla puolella ruostumista/rapautumaa ~1 m², vaurioluokka 2.

Kuva 5. Etumuurin ruostumista.

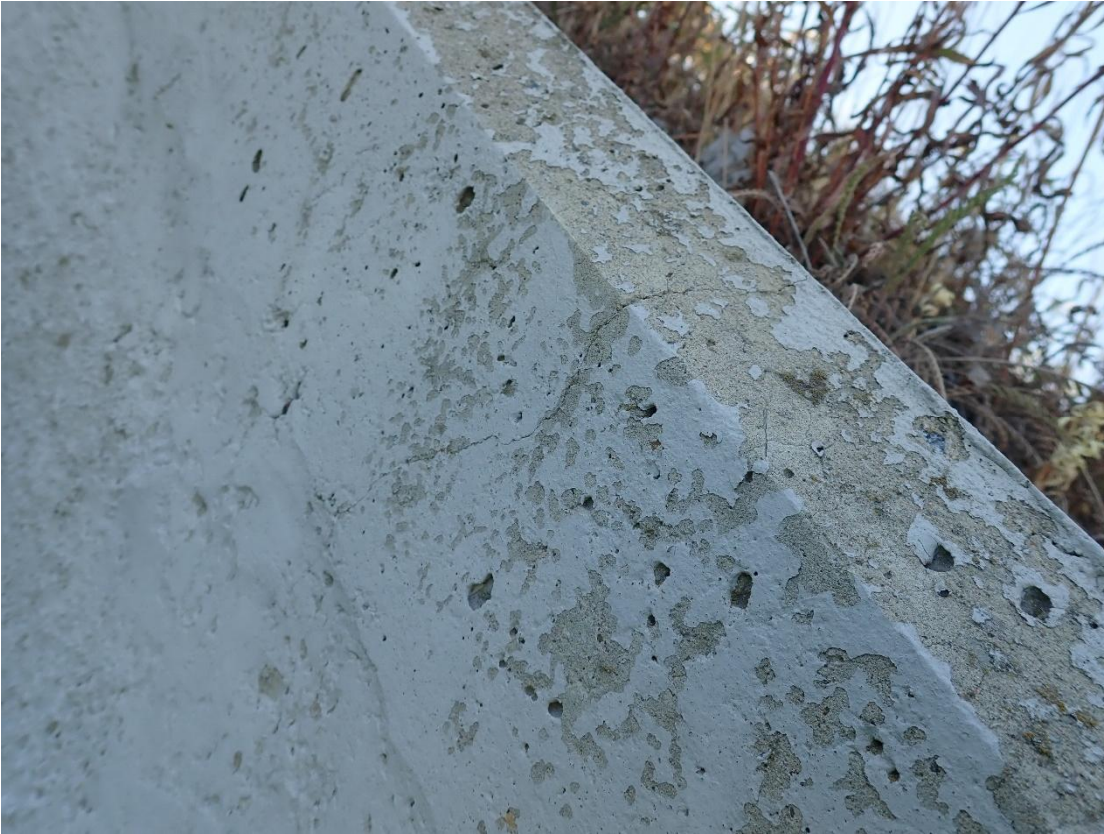
Kuva 6. Siipimuurin halkeilua.

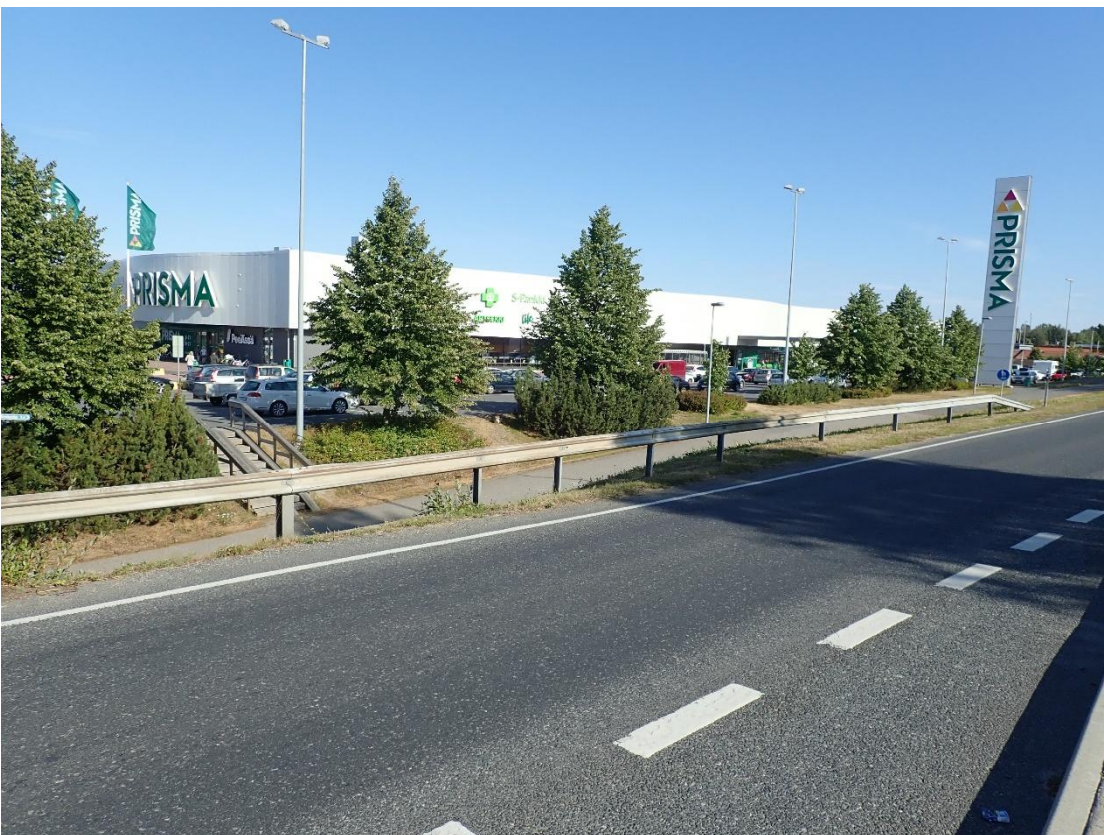
- Reunapalkit ovat alkuperäisiä reunapalkki / reunaelementtejä.
- Reunapalkit ovat matalaa tyyppiä.
- Reunapalkkien betonipeitteet ovat hyviä, ollen pääosin yli 50 mm.
 - karbonatisoituminen on ollut vähäistä
 - reunaelementeissä ei havaittu koholla olevia kloridipitoisuuksia
 - vetolujuudet olivat hyviä
- Yleistarkastuksen perusteella tehtyjä havaintoja:
 - reunapalkit ovat liian matalat, vaurioluokka 2.

Reunapalkkien rauditus ja törmäyskestävyys ovat nykyohjeiden mukaan puutteelliset eivätkä ne sovellu H2-kaiteiden kiinnitykseen. Siltaan tulisi tehdä uudet reunapalkit.

- Sillankaiteissa havaittuja vaurioita:
 - o Kaiteet ovat liian matalat, vaurioluokka 2
 - o Juurikorokkeessa on lohkeilua kohdassa 1.5 v, vaurioluokka 2.
 - o Kaiteista puuttuu suojaverkot alittavan väylän kohdalta
- Tiekaiteissa havaittuja vaurioita:
 - o Tiekaiteet ovat liian lyhyet tuen 1 vasemmalla puolella, vaurioluokka 1

Sillan kaiteet ovat väärän tyyppiset (matalat) ja niiden törmäyskestävyys on puutteellinen. Kaiteet tulisi uusia peruskorjauksen yhteydessä.

Kuva 7. Reunapalkit ovat matalaa tyyppiä (vesi pääsee valumaan tieltä alittavalle väylälle ja reunaelementin sivu- ja alapinnalle). Sillan kaiteet ovat liian matalat, siirtymärakenteet ovat puutteelliset ja kaiteen suojaverkko puuttuu.

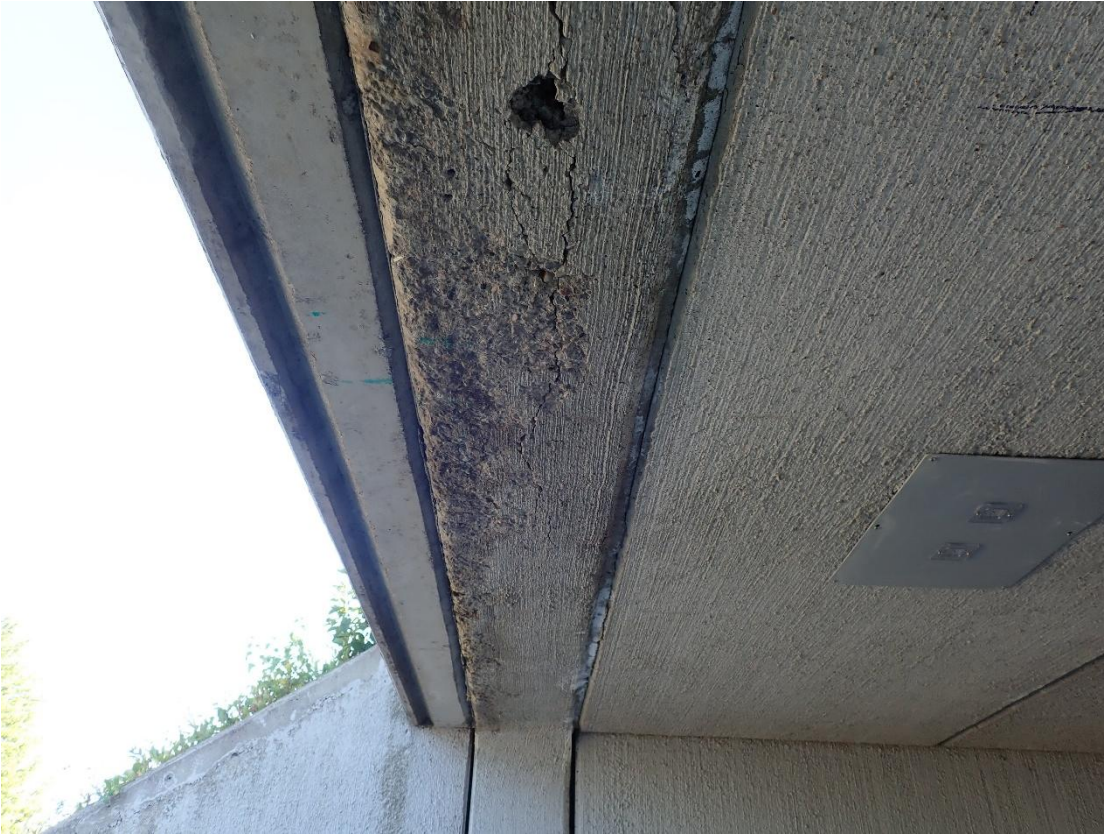
- Yleistarkastuksen perusteella tehtyjä havaintoja:
 - o Kehä- ja reunaelementtien saumasta on molemmista reunoista vesivuotoa ~4 m², vaurioluokka 3.
 - o Kansilaatan alapinnassa kehäelementissä on vakavaa rapautumista/ruostumista molemmissa reunoissa vuotavien saumojen kohdilla ~4 m², vaurioluokka 3.

Päällysrakenne on tyydyttävässä kunnossa. Vakavin vaurio on reunojen saumojen vesivuoto ja sen seurannaisvauriona kehäelementtien rapautumis/ruostumisvauriot. Nämä vauriot tuli korjata.

Kuva 8. Kannen alapinnassa on reunojen kehäelementeissä vakavaa rapautumaa ja ruostumista. Pituussuuntaisen halkeaman takaa paljastui pahoin ruostunut teräs.

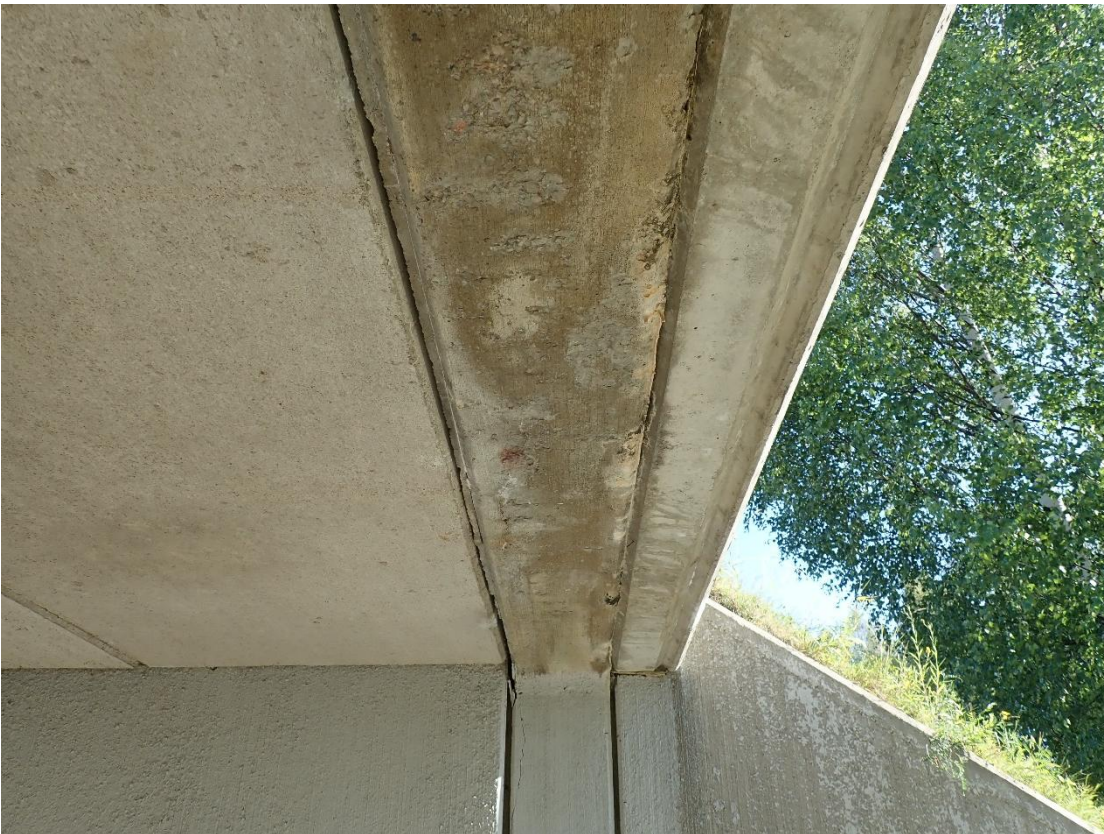
- Liikuntasauomoissa havaittuja vaurioita:
 - Rakenne-elementtien saumoista on vesivuotoa sillan reunoilla. Tämä vaurio on kirjattu kansilaatalle ja vesieristeelle.

Kuva 9. Elementtien saumoista on vakavaa vesivuotoa sillan molemmissa reunoissa.

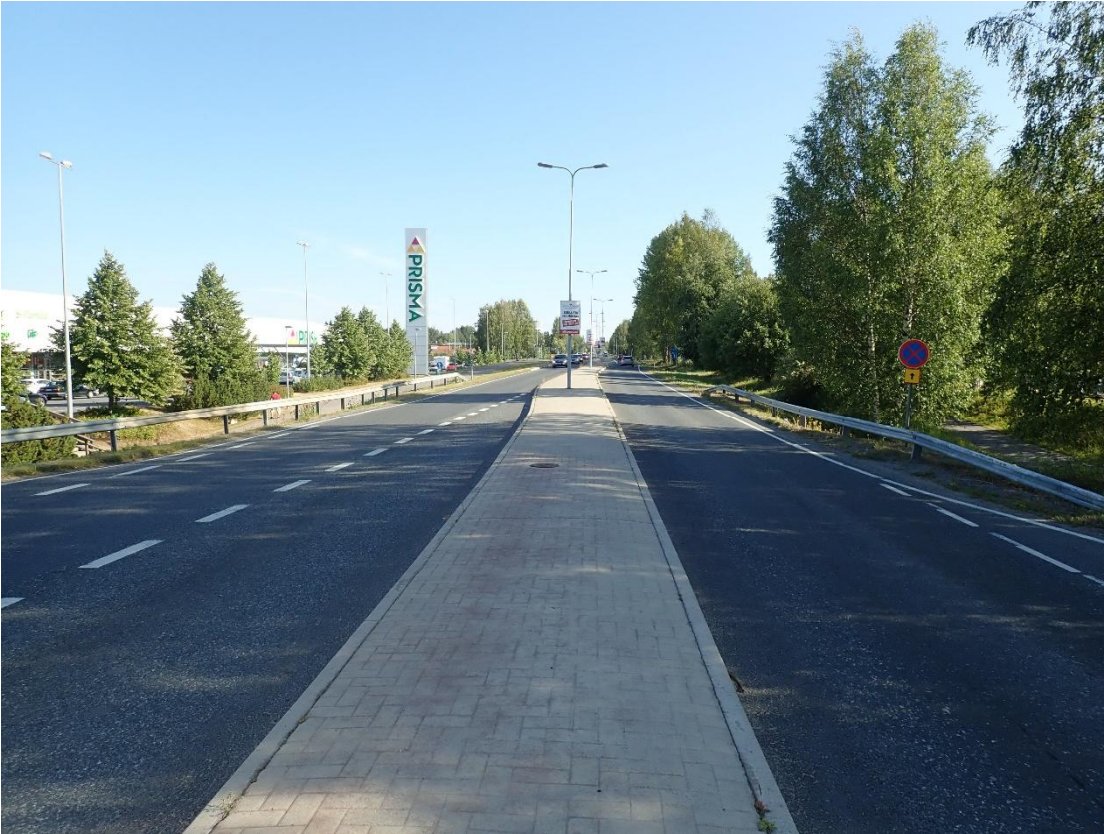
Kuva 10. Sillan päällyste on kunnossa. Ajoratojen välissä on korotettu keskisaareke, joka on betonikiviverhoiltu.

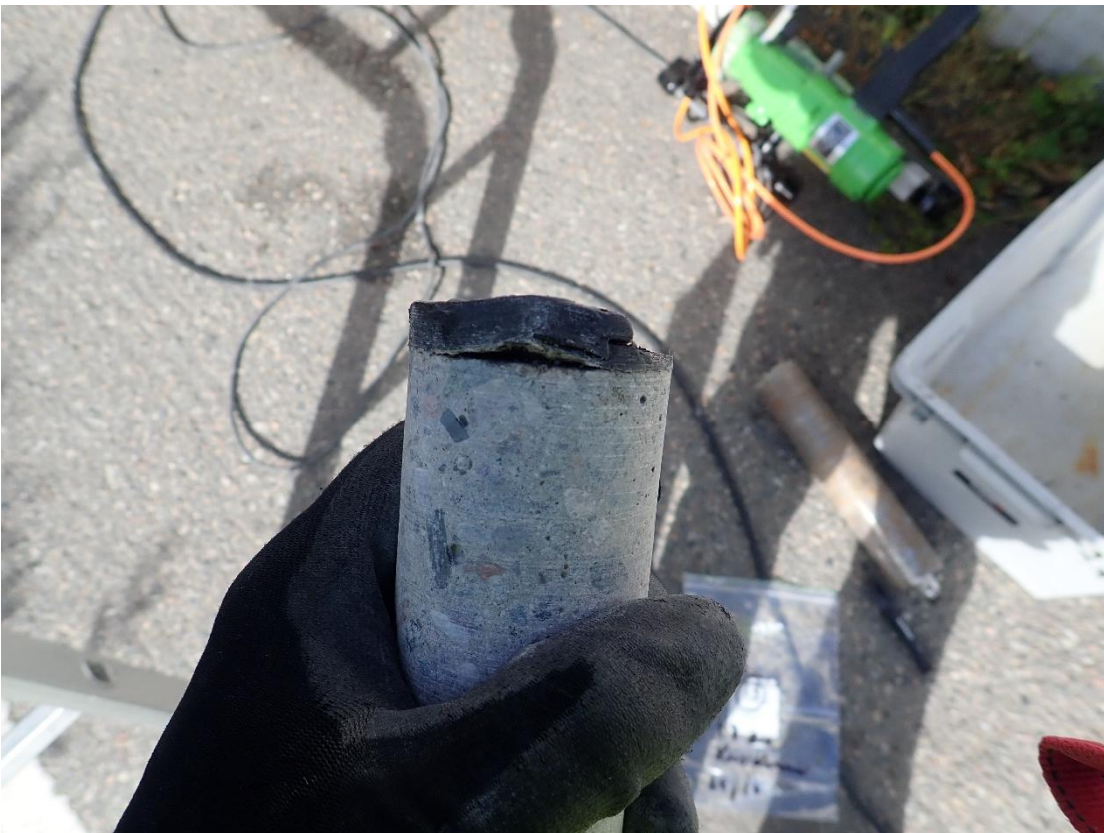
Pintarakenteiden avausten perusteella vesieristeen käyttöikä on loppunut (ikä ~40 vuotta). Vesieriste on kuitenkin vielä pääosin toiminut, eikä kannen yläpinnassa ollut havaittavissa seuranaisvaurioita / kohonneita kloridipitoisuuksia. Vedeneristys kuitenkin vuotaa voimakkaasti molemmilla reunoilla reunaelementtien ja kehäelementtien välistä.

Kuva 11. Eristeen lasikuitukangas on hajonnut ja eriste irtosi helposti kannen yläpinnasta. Laboratorion arvio eristeen kunnosta oli heikko.

Vedeneristeen käyttöikä on loppu ja se tulee uusia.

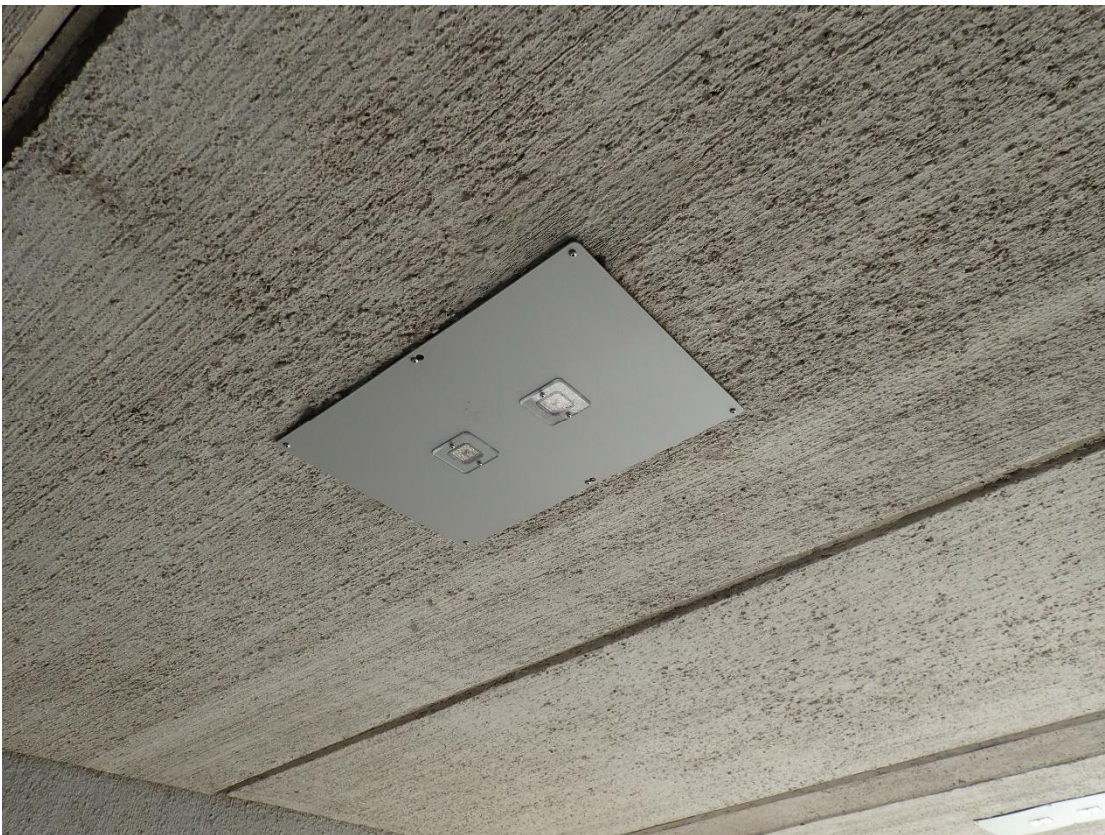
Kuva 13. Sillassa on 4 kpl led valaisimia. Valaisimet ovat kunnossa.

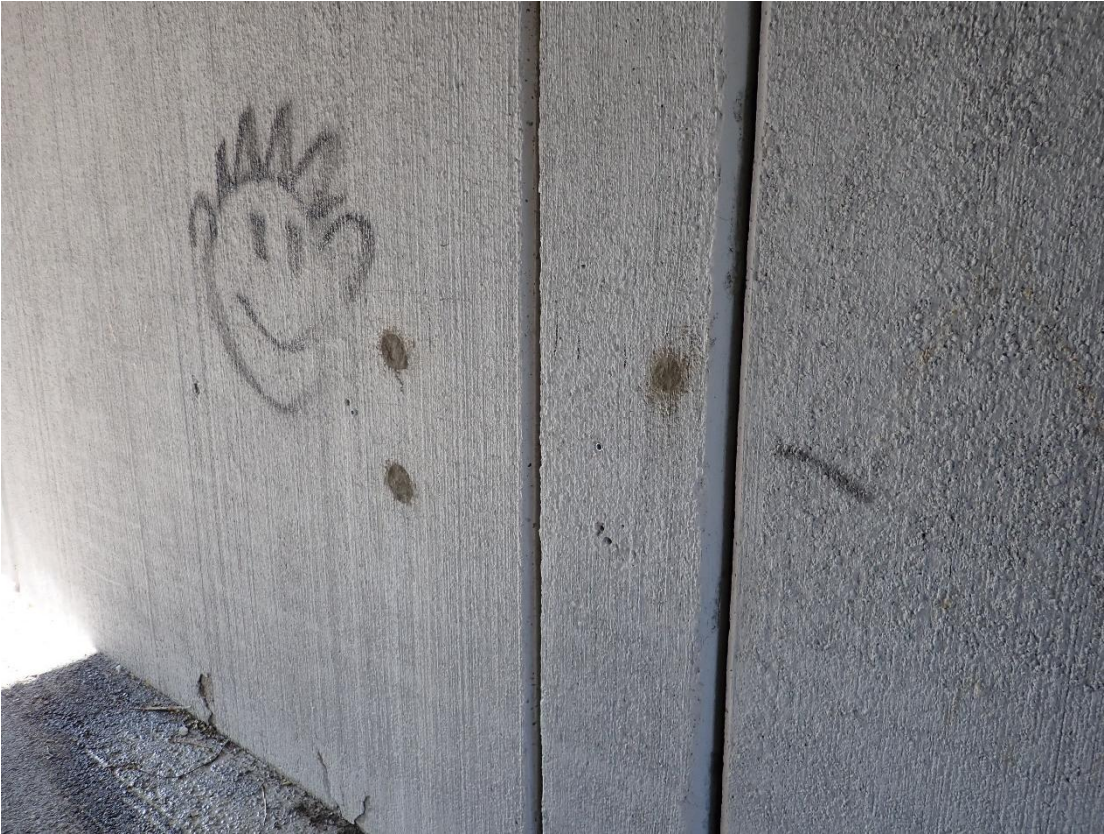
- Sillan rakenteissa on töherryksiä ~2 m².
- Pintavesikourut ovat tukossa

Kuva 14. Etumuureissa on yksittäisiä töherryksiä.

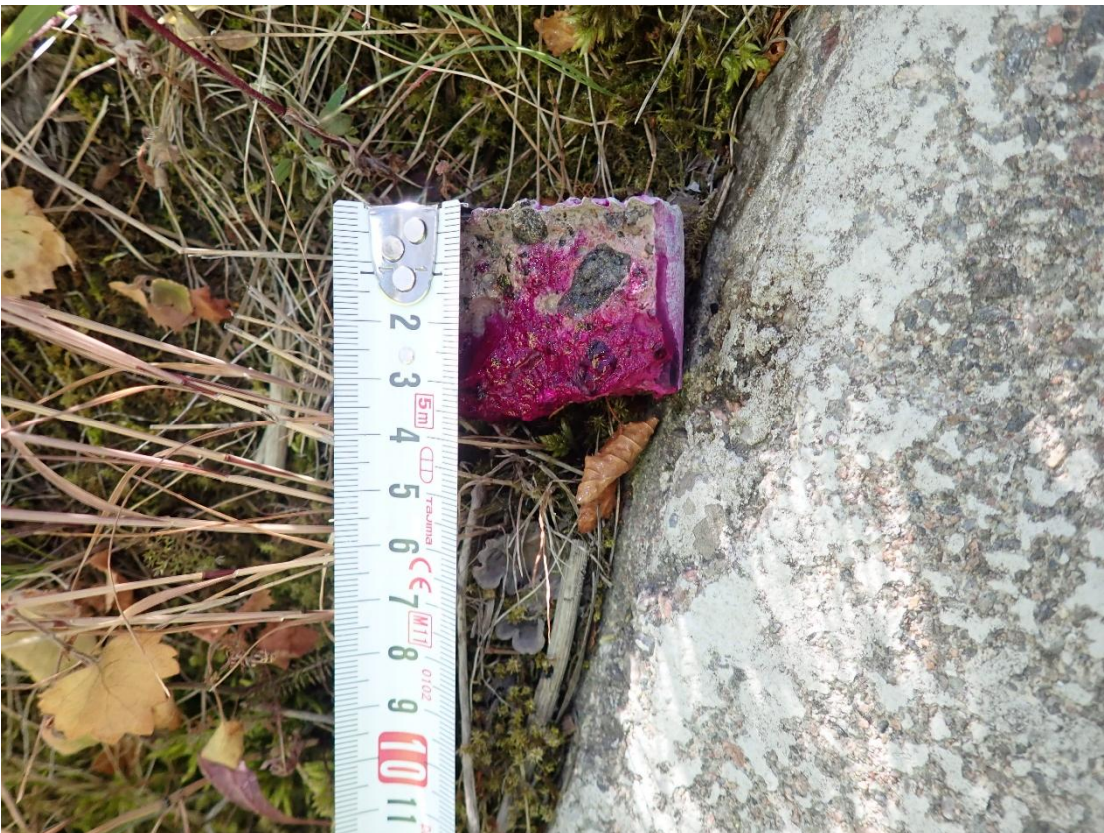
Kuva 15. Etumuurien karbonatisoituminen on edennyt paikoin 20 mm.
