# **Iisalmen esteettömyyssuunnitelma**

| <b>Päiväys</b> | <b>8.10.2024</b> |

# Iisalmen esteettömyyssuunnitelma

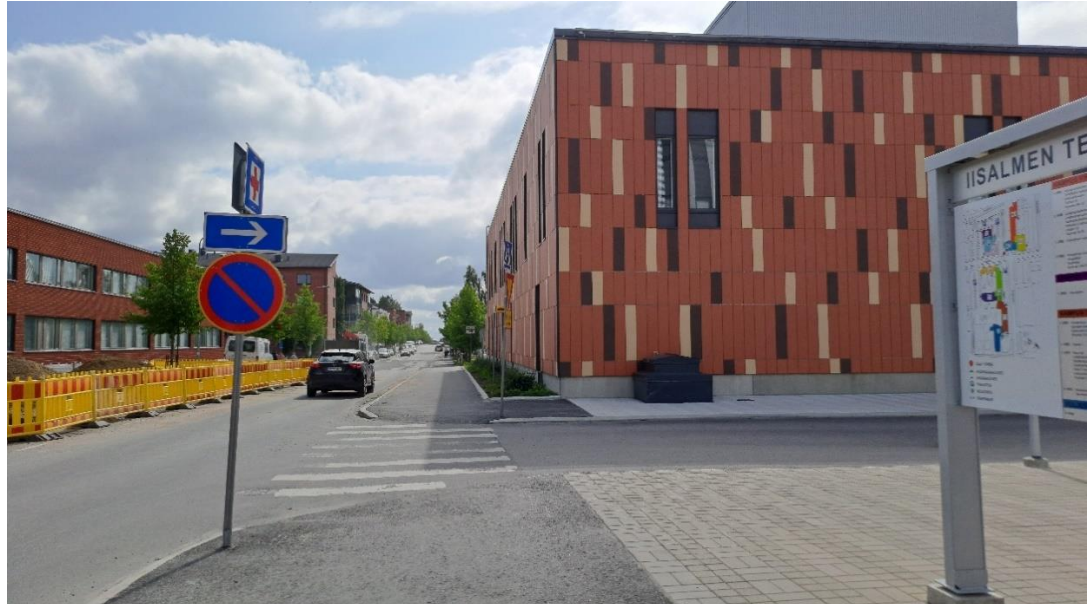
- 1 Iisalmen terveystalouden Pulssista puuttuu opastus päivystyksen pääovelle, joskin Riistakadun varressa on liikennemerkkinä ensiavun opastusmerkki. Toimenpiteeksi kirjattiin selkeän opastuksen lisääminen Riistakadulle.

Kuva 4. Riistakadulle lisätään nykyisten opasteiden lisäksi selkeä opastus päivystyksen pääovelle. Opastus voidaan kiinnittää esimerkiksi rakennuksen seinään.

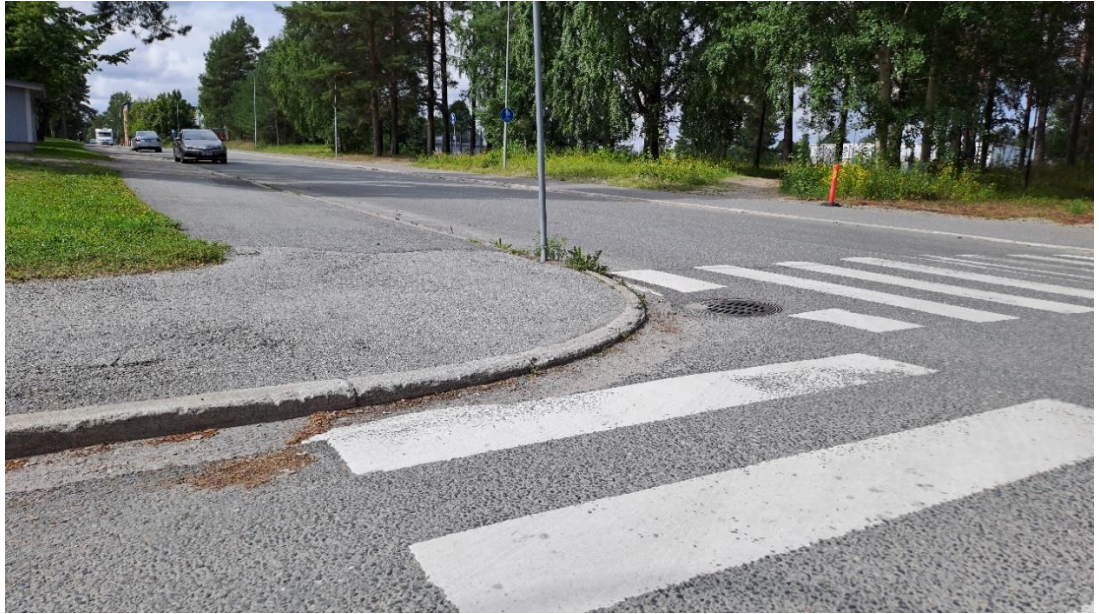
- 2 Joukolankadun ja Kulmakadun liittymän lounaiskulmassa suojateiden reunatuot ovat liian korkeat. Toimenpiteeksi kirjattiin reunatukien madaltaminen ja muuttaminen esteettömyysohjeiden mukaiseksi.

Kuva 5. Joukolankadun ja Kulmakadun liittymässä jalkakäytävän reunatuki on liian korkea suojateiden päässä. Lisäksi reunatukilinja on kaareva, mikä vaikeuttaa näkörajoitteisen liikkumista.

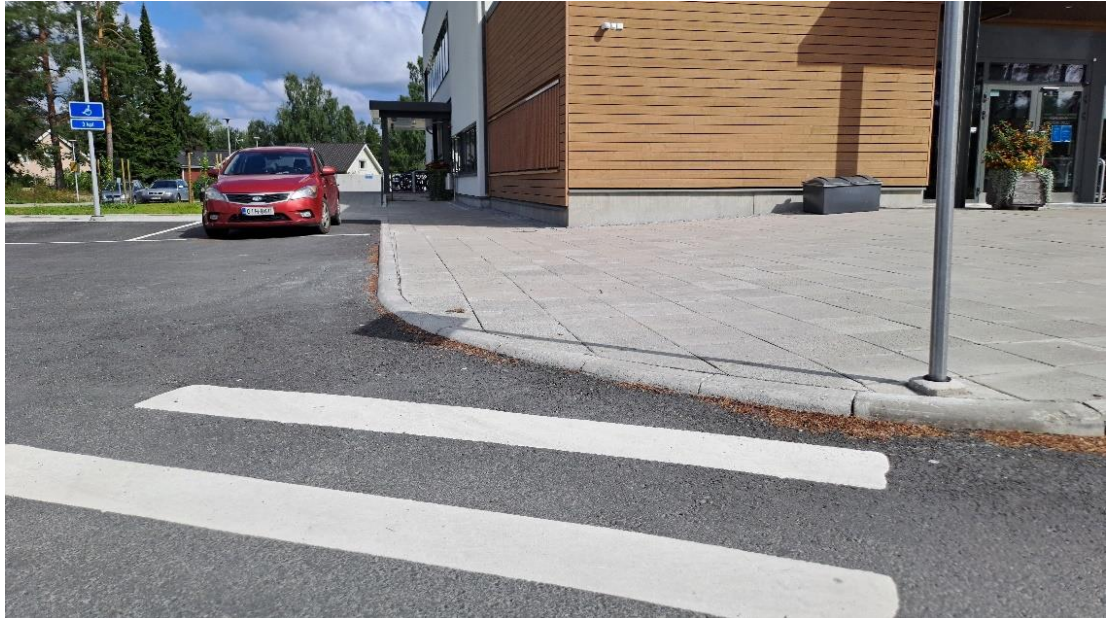
- 3 Uimahalli Saukon pysäköintialueella olevan suojatien rakennuksenpuoleisessa päässä reunatuki on liian korkea. Toimenpiteeksi kirjattiin reunatuen madaltaminen.

Kuva 6. Uimahallin pysäköintialueelta sisäänkäynnille johtavan suojatien päässä oleva reunatuki on korkea.

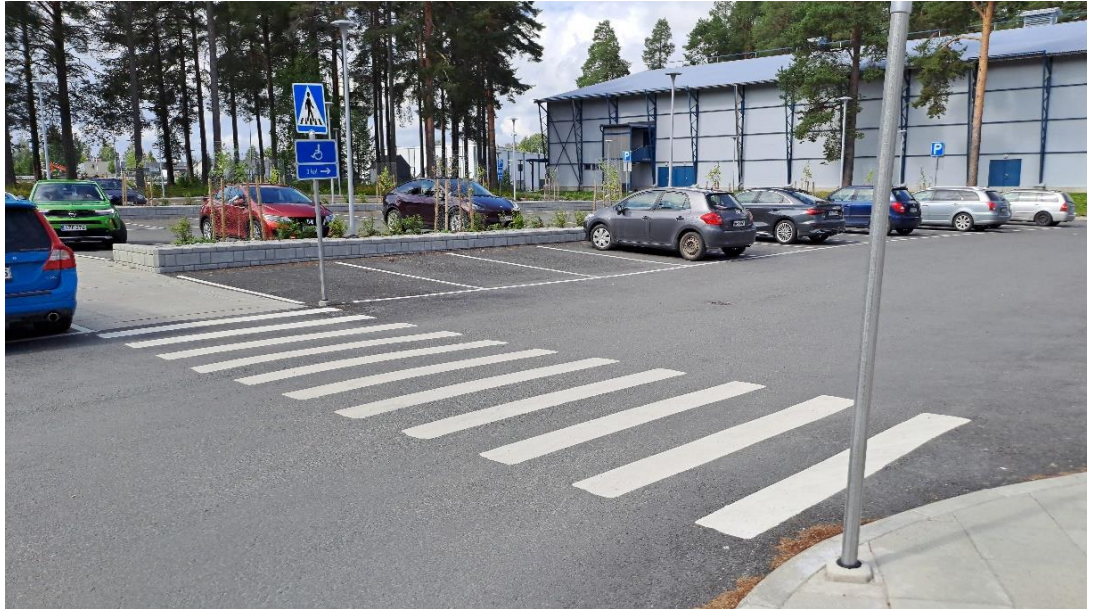
- 4 Uimahalli Saukon pysäköintialueelle toteutetut uudet liikuntaesteisten pysäköintipaikat ovat tavanomaisen pysäköintipaikan levyisiä. Toimenpiteeksi kirjattiin pysäköintipaikkojen leventäminen ohjeiden mukaiseksi.

- 5 Edellä mainittujen liikuntaesteisten pysäköintipaikkojen liikennemerkkit ovat liian alhaalla ja aiheuttavat törmäysriskin. Toimenpiteeksi kirjattiin merkkien siirtäminen.

Kuva 7. Uimahallin kolme uutta liikuntaesteisten pysäköintipaikkaa eivät täytä liikuntaesteisten pysäköintipaikkojen leveysvaatimuksia. Lisäksi pysäköintipaikkoja osoittavat liikennemerkkit aiheuttavat törmäysriskin.

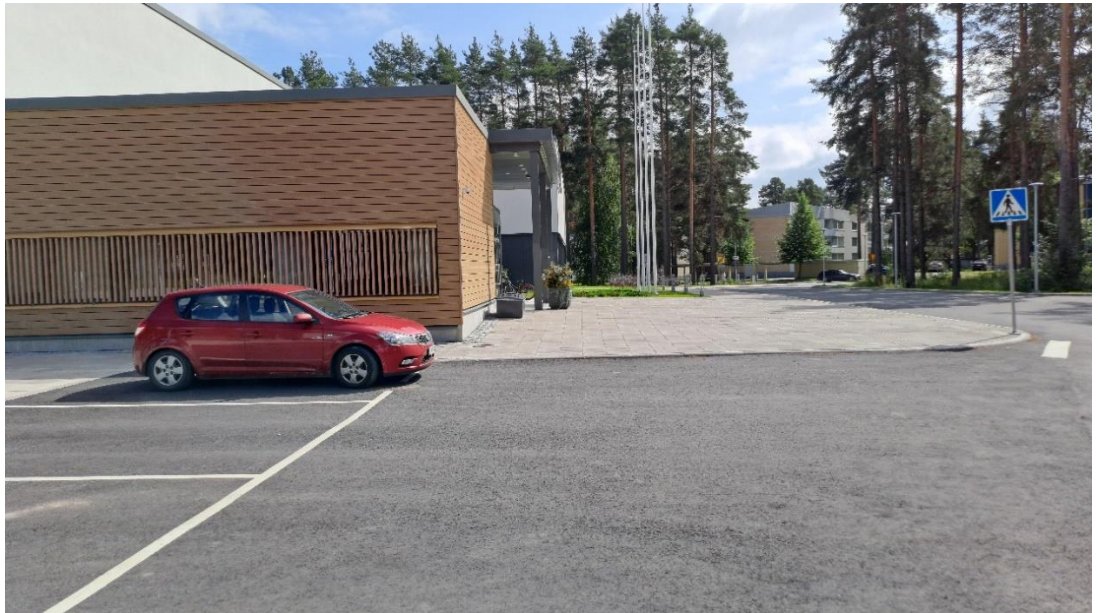
- 6 Uimahalli Saukon pysäköintipaikalla alkuperäisten liikuntaesteisten pysäköintipaikkojen kohdalla reunatuki on madallettu. Toimenpiteeksi kirjattiin reunatuen madaltaminen myös pysäköintipaikkojen vieressä, jotta pyörätuolilla pääsee pääovelle nykyistä sujuvammin.

Kuva 8. Uimahallin päädyssä olevien liikuntaesteisten pysäköintipaikkojen käyttöä helpottaisi, mikäli pysäköintipaikkojen ja suojatien välinen reunatuki luiskattaisiin.

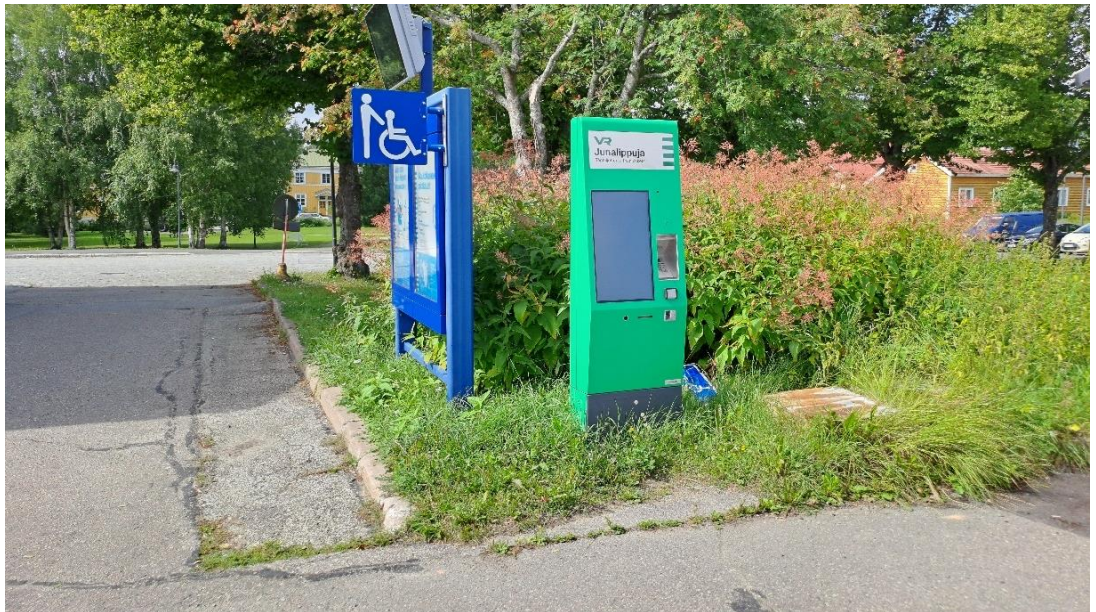
- 9 Rautatieaseman lippuautomaatin havaittiin olevan vaikea käyttää pyörätuolilla liikkuvalla, sillä sen edusta on vino. Toimenpiteeksi kirjattiin automaatin edustan tasoittaminen. Näkörajoitteiselle automaatin käyttäminen ei ole mahdollista, sillä näyttö on digitaalinen eikä automaatissa ole ääniohjausta. Rautatieaseman asemarakennuksen sisäänkäynti on pyörätuolin käyttäjälle saavuttamattomissa, sillä luiska ei ole käyttökelpoinen ja ovista ei pääse sisään. Näkörajoitteinen pääsee kulkemaan portaista, mutta opaskoiralle luiskan metallimateriaali on ikävä tassujen alla. Mikäli asemarakennuksesta halutaan tehdä esteetön, tulisi luiska toteuttaa esteettömyyssohjeiden (SuRaKu, sujuva) mukaiseksi ja kiinnittää huomiota ovien avattavuuteen.

Kuva 9. Lippuautomaatin edusta on epätasainen ja kasvillisuuden peittämä. Pyörätuolilla on vaikea päästä riittävän lähelle automaattia.

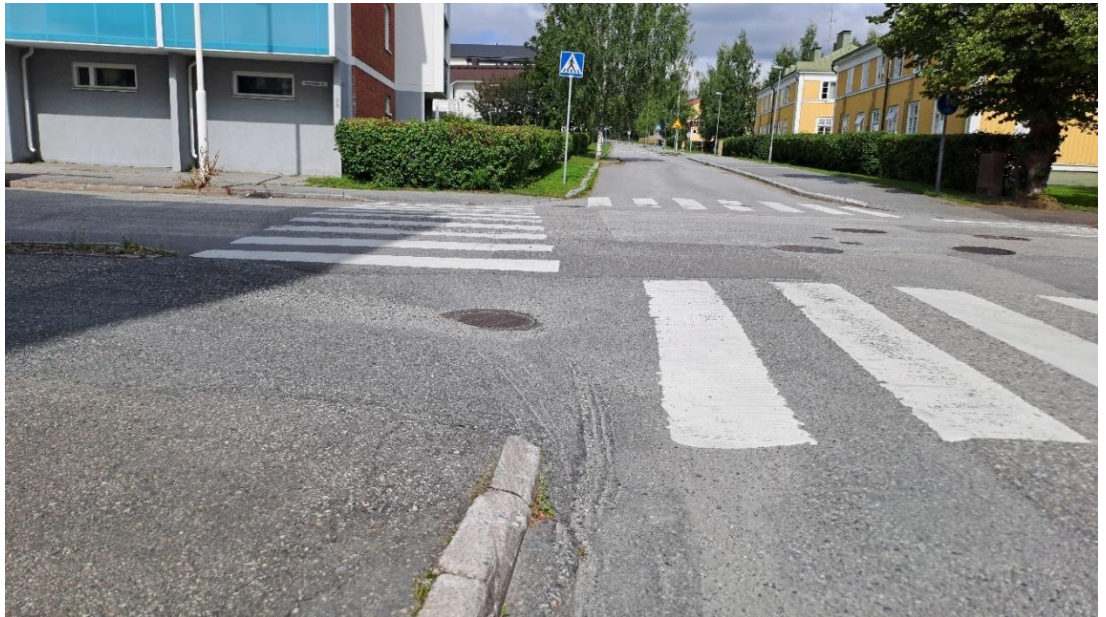
10 Savonkadun ja Malminkadun liittymän lounaiskulmassa suojatieltä on jyrkkä nousu jalkakäytävälle sadevesikaivon vuoksi. Esteettömyyskävelyn ajankohtana kohdassa oli lisäksi paljon soraa. Nämä molemmat vaikeuttavat pyörätuolilla liikkumista. Toimenpiteeksi kirjattiin selvittää mahdollisuudet sadevesikaivon korottamiseen ja nousun loiventamiseen. Lisäksi hiekanpoistoon tulisi kiinnittää huomiota.

Kuva 10. Savonkadun ja Malmikadun liittymässä nousu suojatieltä jalkakäytävälle on sadevesikaivon vuoksi jyrkkä.

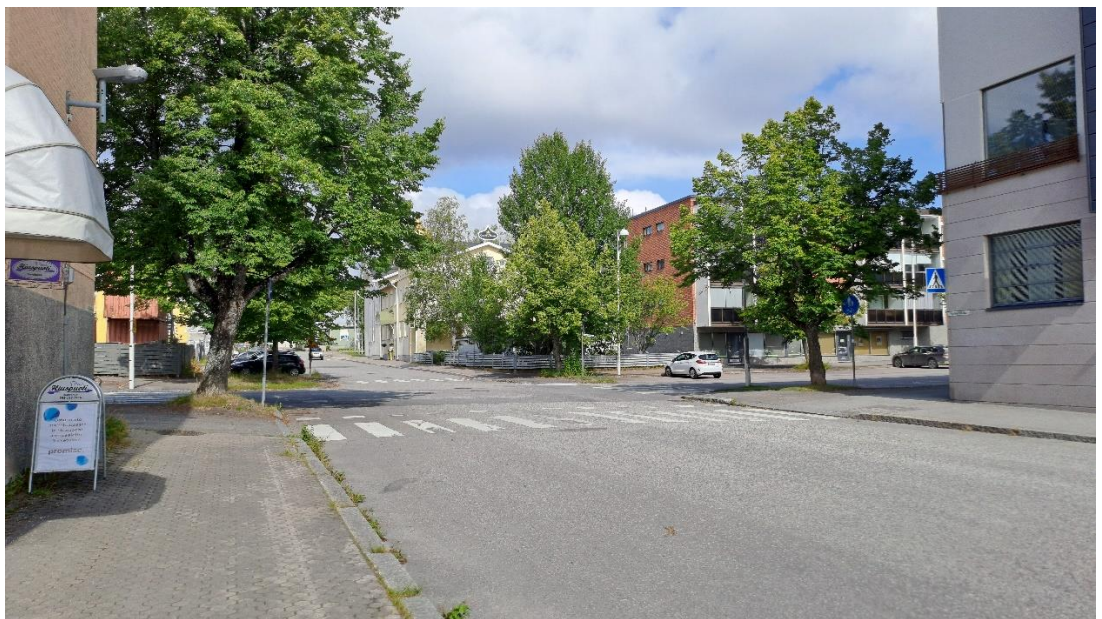
- 11 Savonkadun ja Kyllikinkadun liittymän eteläosassa Savonkadun suuntainen jalankulku- ja pyöräilyväylä on huomattavasti korkeammalla tasolla kuin Kyllikinkadun ylittävä suojatie. Erityisesti liittymän länsipuolella jalankulku- ja pyöräilyväylä nousee ylämäkeen ja on suojatien jälkeen kupera. Tasoerot vaikeuttavat erityisesti pyörätuolilla liikkumista. Lisäksi suojatielle saavuttaessa on huonot näkemät ajoradalle rakennusten vuoksi. Toimenpiteeksi kirjattiin suojatien korottaminen tasoerojen vähentämiseksi.

Kuva 11. Kyllikinkadun ajorata on huomattavasti alempana kuin Savonkadun suuntainen jalankulku- ja pyöräilyväylä.

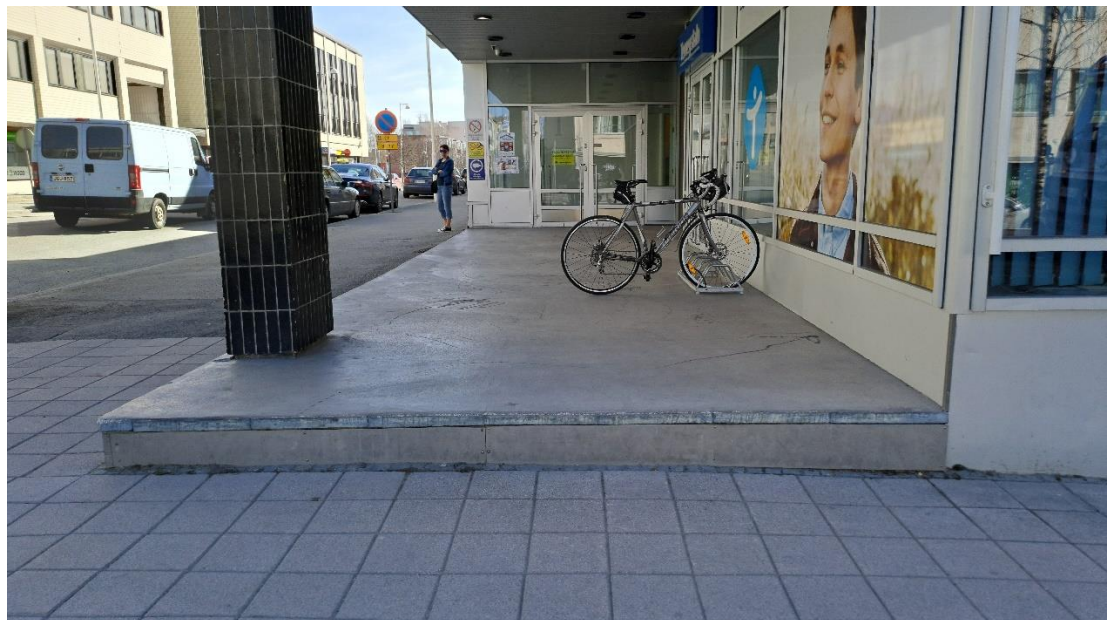
12 Terveystalon sisäänkäynti todettiin haastavaksi, sillä sekä ulko-ovi että tuulikaapin ovi kääntyvät ulospäin ja tuulikaappi on pienikokoinen. Näiden vuoksi tuulikaapin ovea ei pysty avaamaan esimerkiksi pyörätuolista. Toimenpiteeksi kirjattiin tuulikaapin oven kääntymissuunnan muuttaminen sisäänpäin aukeavaksi ja ovien muuttaminen automaattioviksi. Lisäksi sisäänkäynnin edustalla on harmaan sävyinen tasanne, joka on reunoistaan korkea. Toimenpiteeksi kirjattiin varoitusraitojen asentaminen tasanteen runoihin putoamisriskin pienentämiseksi.

Kuva 12. Terveystalon edustalla on tasanne, jonka Pohjolankadun puoleinen reuna on korkea. Heikko kontrasti tasanteen ja jalankulku- ja pyöräilyväylän välillä aiheuttaa putoamis- ja kompastumisriskin.

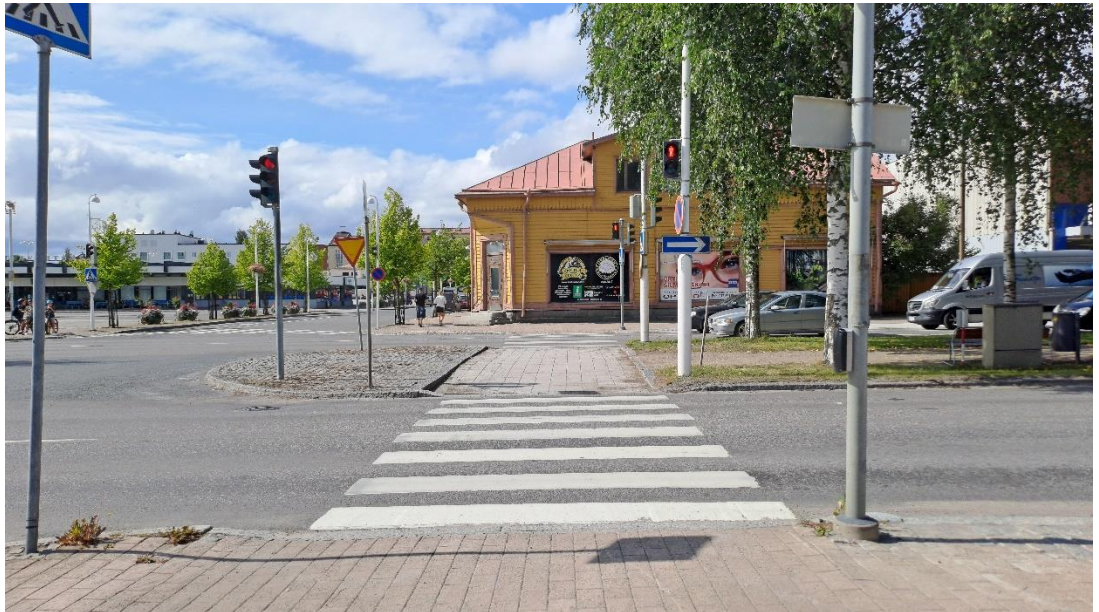
13 Pohjolankadun liikennevalojen ääniohjaus ei Kauppakadun kohdalla kuulu varsinkaan Pohjolankadun keskellä sijaitsevaan saarekkeeseen. Sama puute koskee myös muita Pohjolankadun ylittäviä suojateitä, joissa äänimajakat ovat ainoastaan kadun ulkoreunoissa. Näistä nostettiin esiin erityisesti Meijerikadun kohdan suojatie. Toimenpiteeksi kirjattiin äänimajakoiden lisääminen myös Pohjolankadun keskiosaan.

Kuva 13. Kauppakadun kohdalla Pohjolankadun ylittävän suojatien ääniohjaus kuuluu heikosti keskiosaan, sillä äänimajakat sijaitsivat vain reunoissa.

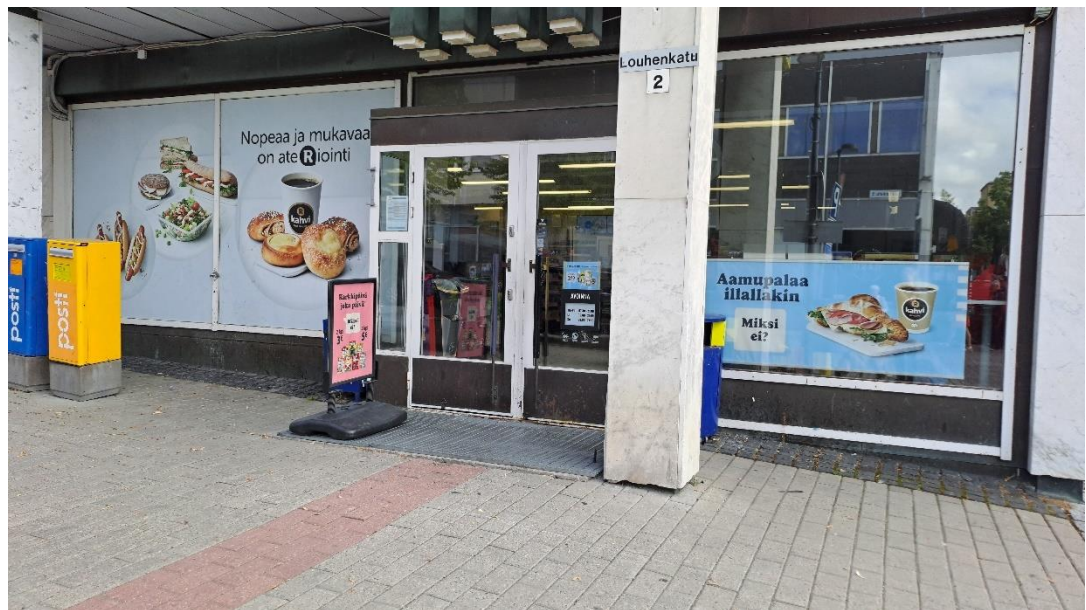
- 14 Torin R-kioskin sisäänkäynnin todettiin olevan vaikea pyörätuolin käyttäjille, sillä edustalla olevan ritilän kynnyks on liian korkea pyörätuolilla ylitettäväksi. Lisäksi ulko-ovi on liian raskas yksin avattavaksi. Toimenpiteiksi kirjattiin ulko-oven edustalla olevan ritilän muuttaminen matalammaksi, jotta tasoerot olisivat pienemmät sekä ulko-oven muuttaminen automaattioveksi. Samalla madalletaan kynnyks pyörätuolilla ylitettäväksi.

Kuva 14. R-kioskissa sijaitsevaan Postin palvelupisteeseen on vaikea päästä pyörätuolilla korkean ritilän vuoksi.

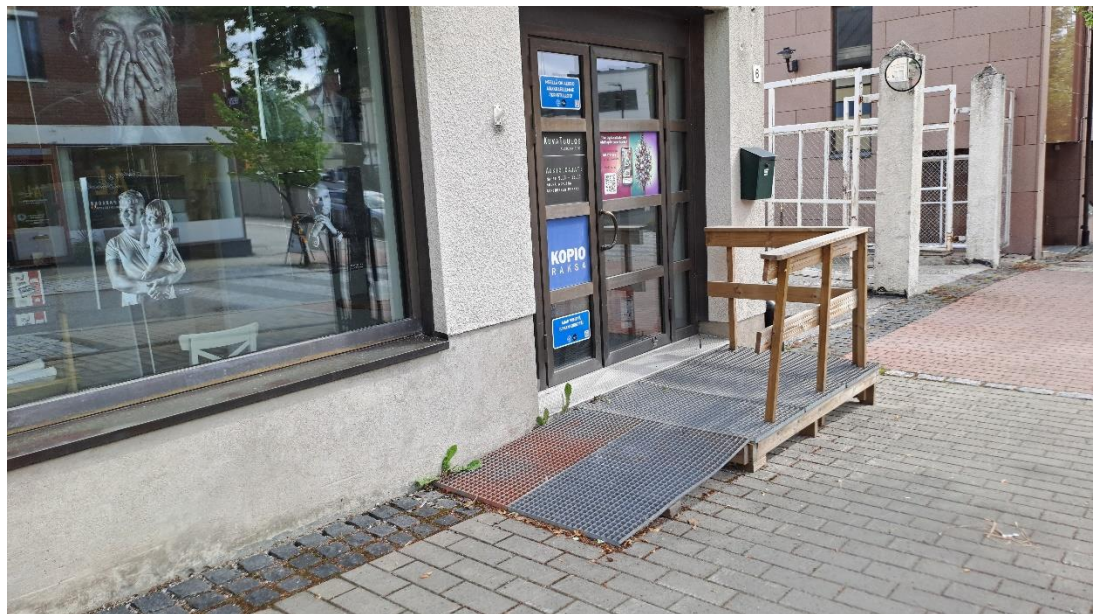
16 KuvaTuuloksen edustalla on ritilästä tehty luiska ja tasanne. Ulko-ovea ei pysty avaamaan pyörätuolista tasanteen pienen tilan vuoksi. Ritilä materiaalina on puolestaan hankala opaskoiralle. Lisäksi sisätilat koettiin vaikeiksi, sillä sisällä on kynnyks, josta on vaikea päästä yli ja luiska peremmälle liikkeeseen on liian jyrkkä pyörätuolille, mutta hankala myös muille liikkujille. Toimenpiteiksi kirjattiin ovikellon lisääminen oven ulkopuolelle, jotta pyörätuolilla liikkuva voi pyytää henkilökunnan avaamaan oven. Vaihtoehtoisesti ulko-ovi voidaan muuttaa automaattioveksi, joskin on hyvä huomioida, että opaskoiralle automaattiovet ovat hankalia. Ritilän reunaan harkitaan puusta tai yhtenäisestä metallilevystä tehtyä "väylää" opaskoiraa varten.

Kuva 15. KuvaTuuloksen sisäänkäynnin luiska on mitoituksen puolesta haastava pyörätuolin käyttäjälle ja materiaalinsa puolesta hankala opaskoiralle.

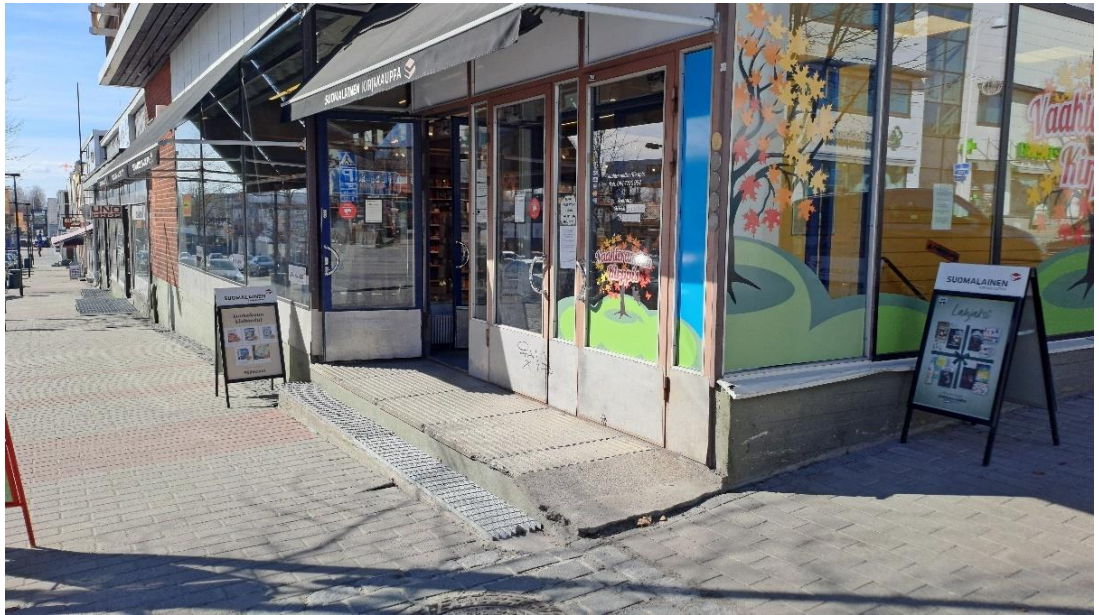
17 Suomalaisen Kirjakaupan ulko-oven edustalla oleva tasanne on liian pieni, jotta siinä mahtuisi kääntymään turvallisesti pyörätuolilla. Lisäksi luiska on huonokuntoinen, kapea ja sen alareunassa on kynnyks. Oven avaaminen on haastavaa tasanteen pienen koon vuoksi. Toimenpiteiksi kirjattiin tasanteen ja luiskan muuttaminen esteettömyysohjeiden mukaisiksi sekä ovien muuttaminen automaattioviksi.

Kuva 16. Kirjakauppaan on vaikea päästä pyörätuolilla huonokuntoisen ja kapean luiskan takia. Kääntymistilaa ulko-ovella on niukasti, mikä aiheuttaa riskin tasanteelta putoamiselle.

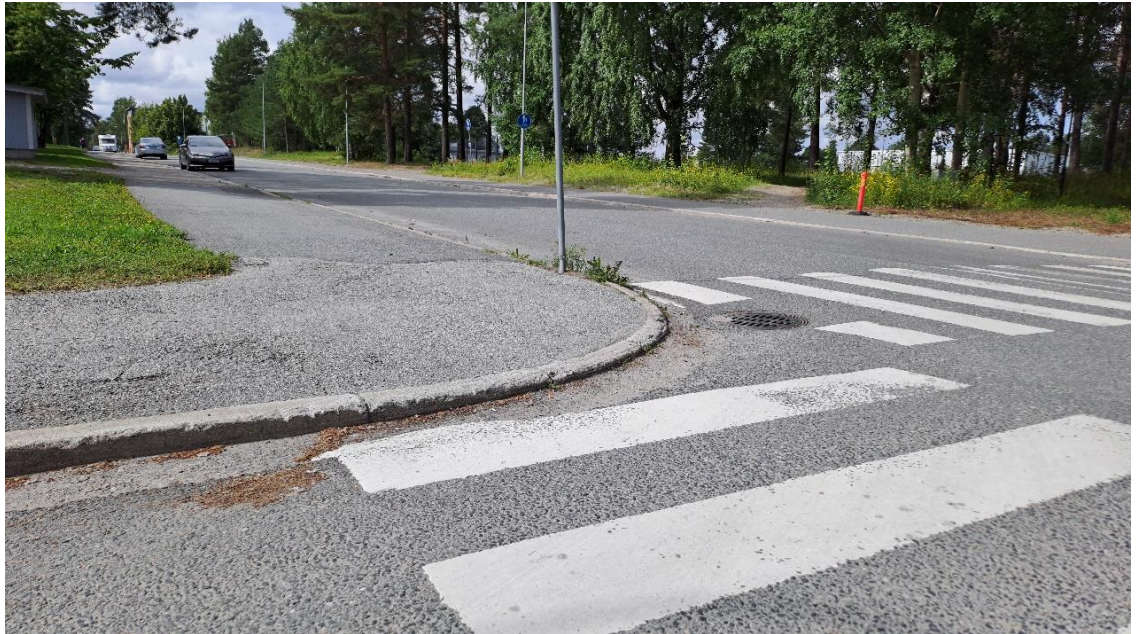
Kuva 17. Korkeat reunatuet vaikeuttavat muun muassa pyörätuolilla ja lastenvaunujen kanssa liikkumista.

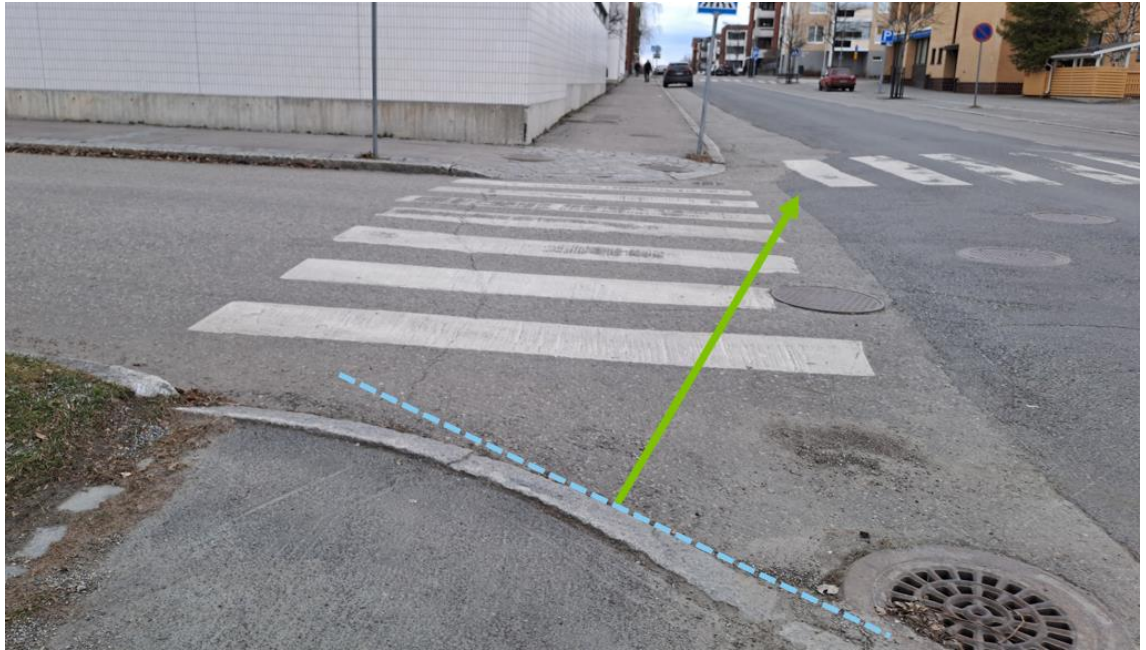
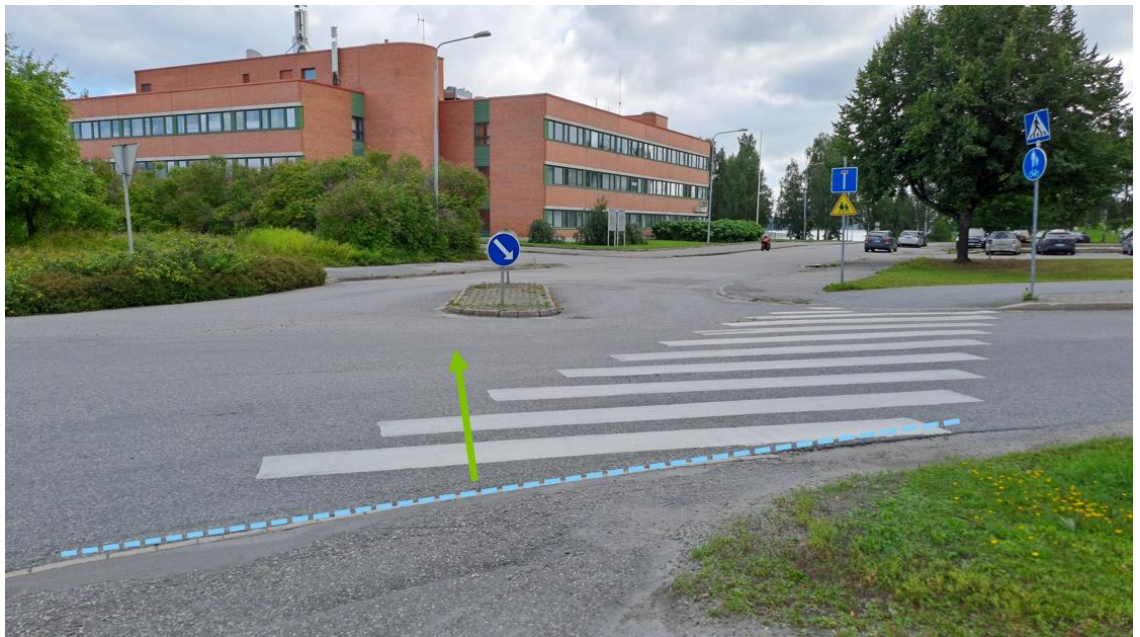
Kuvat 18 ja 19. Vino tai kaareva reunatukilinja voi ohjata näkörajoitteisen jalankulkijan vinoon suojatieltä.

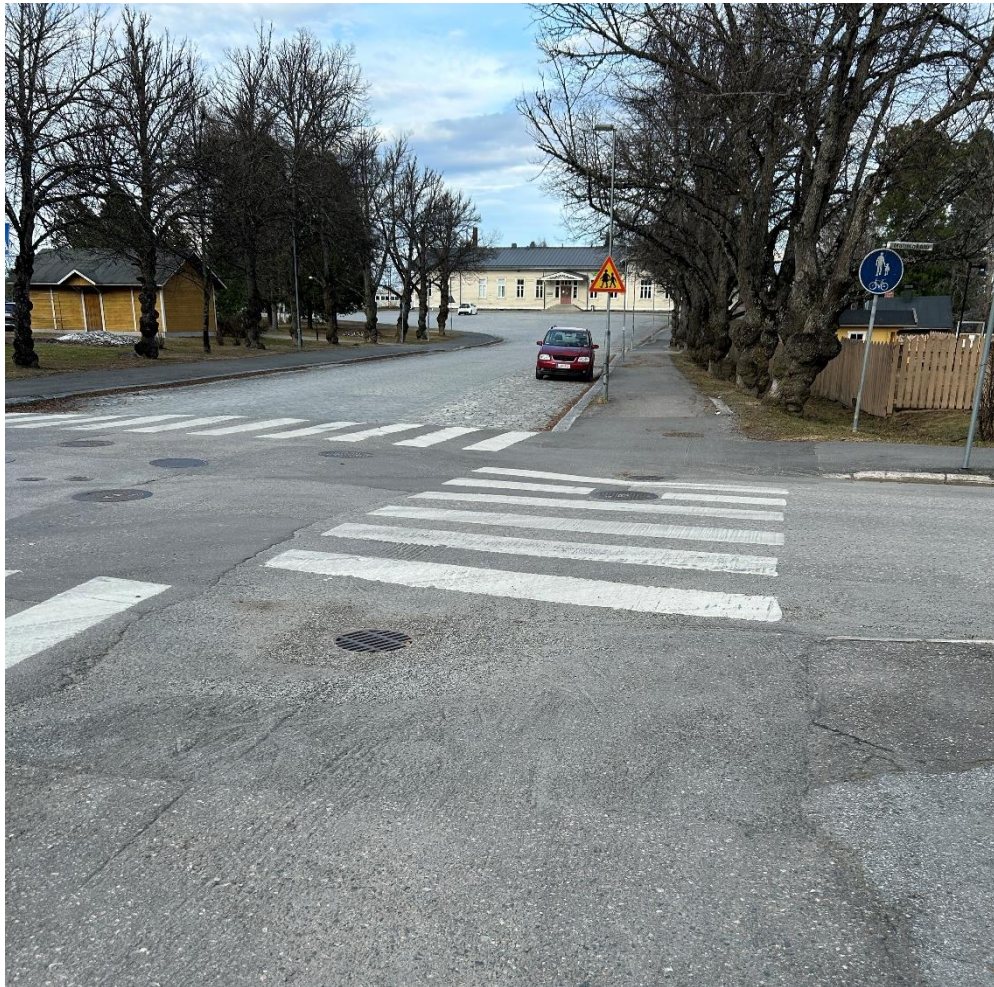
Tienylityskohdissa puuttuvat reunatukilinjat vaikeuttavat niin ikään näkörajoitteisen liikkumista. Ilman selkeää reunatukea näkörajoitteisen voi olla vaikea havaita siirtyvänsä jalkakäytävältä ajoradalle. Ilman reunatukilinjaa on myös vaikea tunnistaa oikeaa kulkusuuntaa. (Kuva 22.)

Kuva 22. Savonkadun ja Malminkadun liittymä on esimerkki kohdasta, jossa jalkakäytävän reunatuet loppuvat liittymän kohdalla. Tällaiset liittymät ovat hankalasti hahmotettavia näkörajoitteiselle, eikä oikeaa kulkusuuntaa suojatielle voi tulkita liikenneympäristöstä.

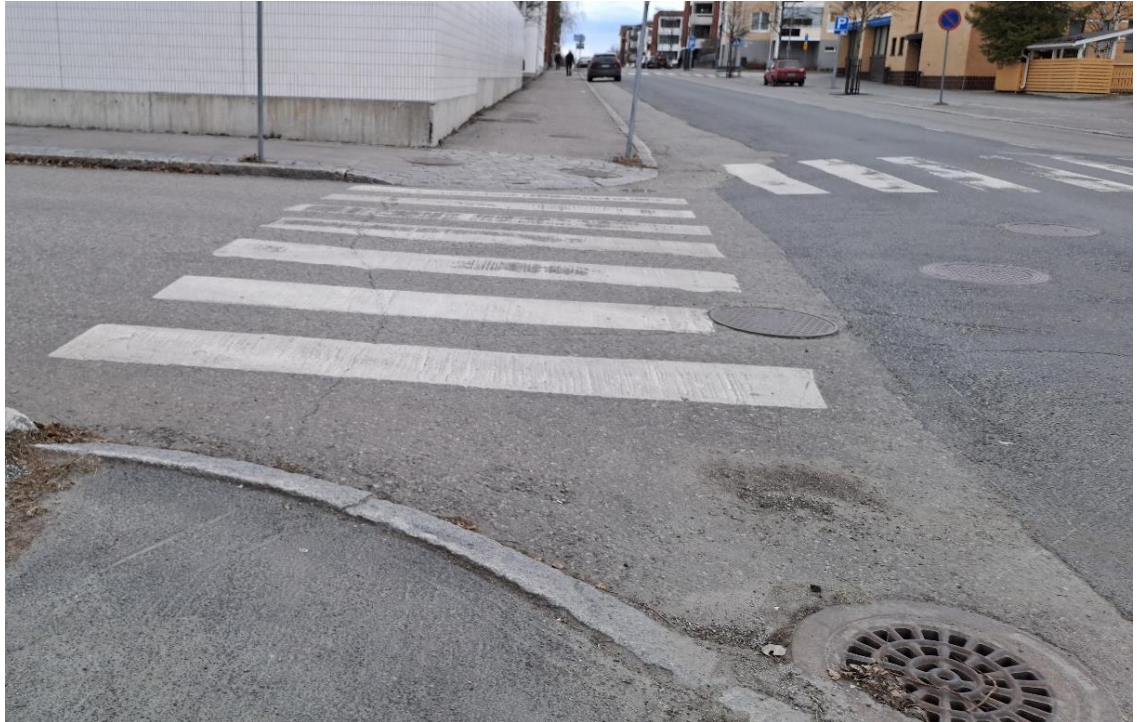
suojatien jälkeen mahdollisimman tasainen. Jalkakäytävissä saattaa kuitenkin olla sivu- tai pituuskaltevuutta tai epätasaisuutta, mikä tekee siirtymisen suojatieltä jalkakäytävälle vaikeammaksi.

Kuva 23. Epätasaiset kulkupinnat jalkakäytävällä vaikeuttavat erityisesti pyörätuolilla siirtymistä suojatieltä jalkakäytävälle. Kuva Riistakadun ja Kirkkopuistonkadun liittymästä.

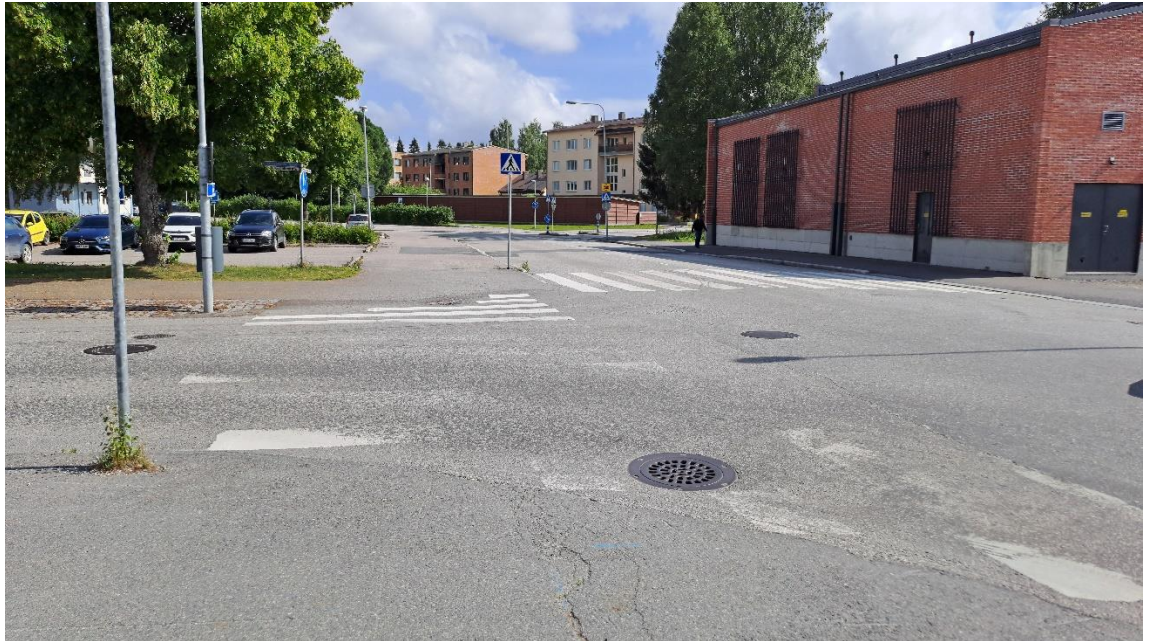
Kuva 24. Kulunut tai muutoin pienikontrastinen suojatiemerointä vaikeuttaa suojatien havaitsemista. Erityisesti heikentynyt kontrasti vaikeuttaa näkörajoitteisen liikkumista, sillä heikkonäköinen ei erota pientä kontrastieroä eikä opaskoira välttämättä tunnista tällaista merointä suojatieksi.

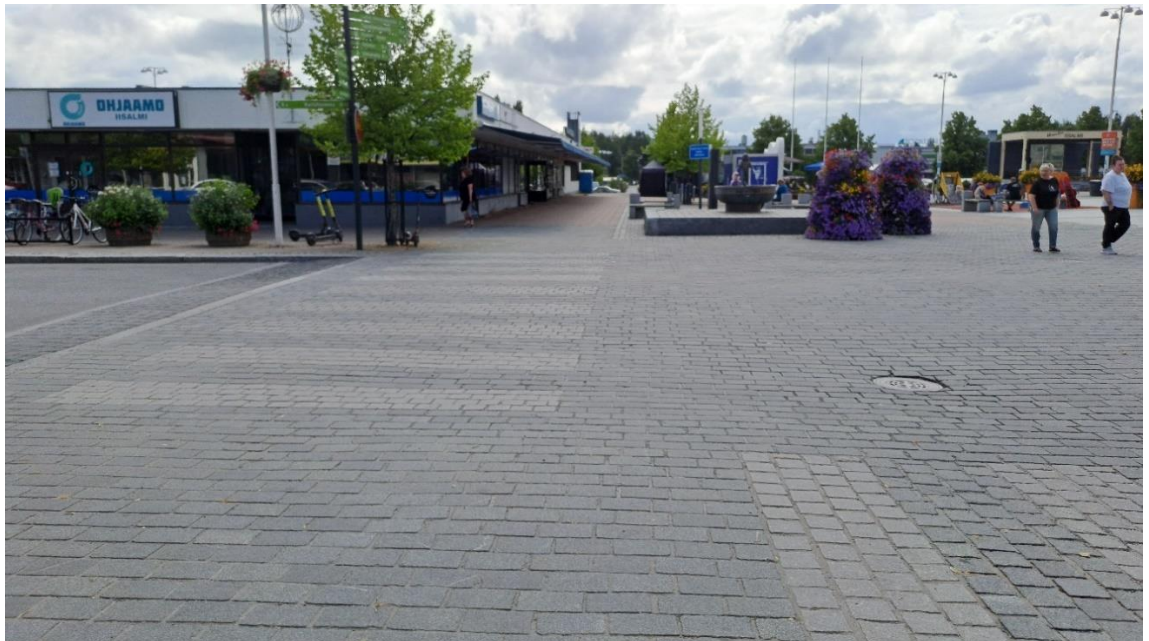
Kuva 25. Kiveyksellä toteutetuissa suojatiessä suojatiemerointä ja ympäröivän alueen värien kontrastiero on usein liian pieni.

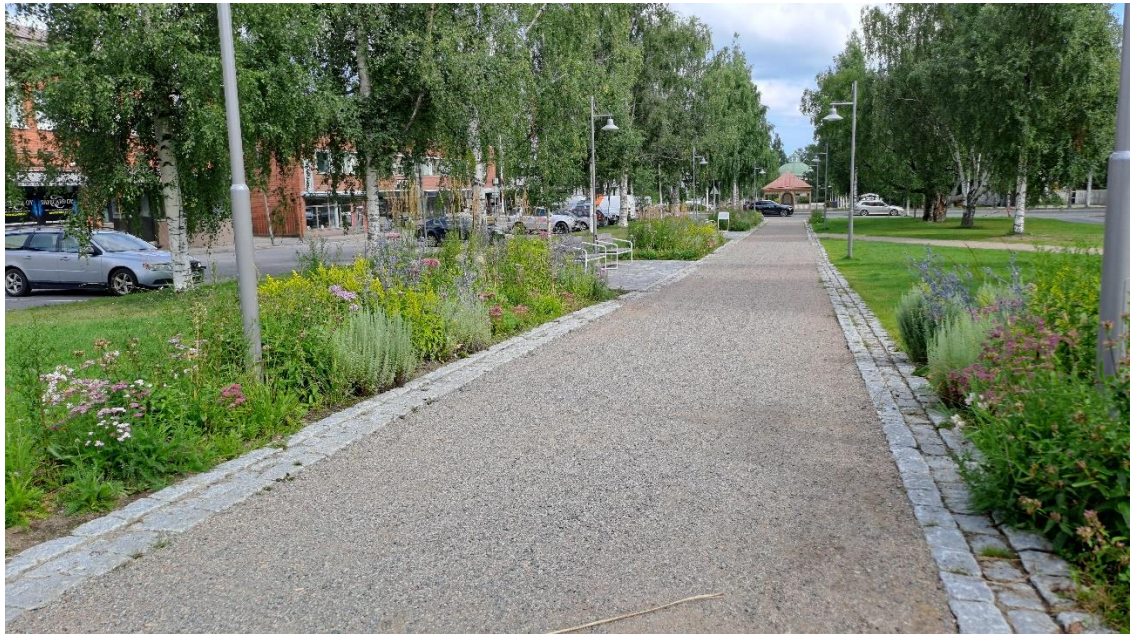
Kuva 26. Kirkkopuistonkatu on viihtyisä jalankulkureitti, joka halkoo Iisalmen keskusta-aluetta ja esteettömyyden erikoistason aluetta. Pintamateriaalin osalta tulisi varmistua, että se täyttää esteettömyysohjeiden mukaisen vaatimuksen kovasta pinnasta. Kovaksi pinnaksi lasketaan muun muassa tiivistetty kivituhkapinta.

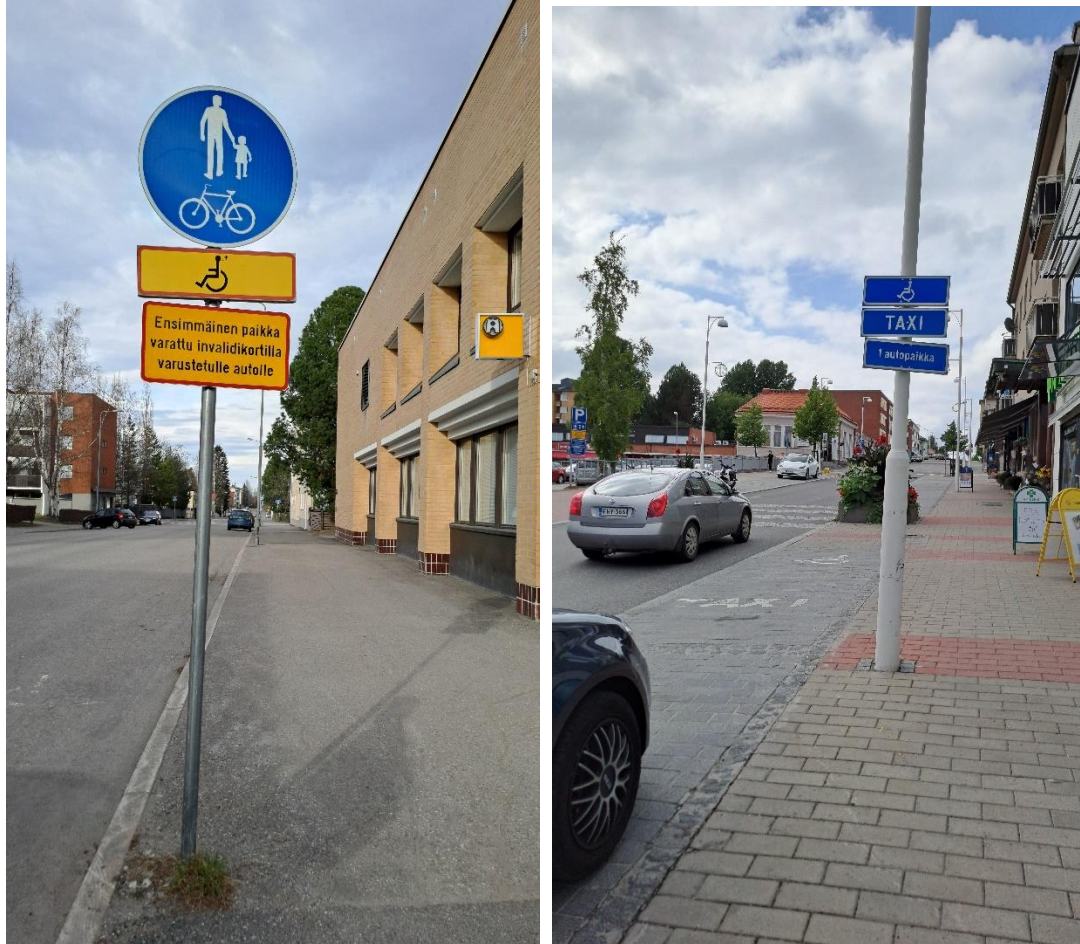
Kuvat 28 ja 29. Liikuntaesteisten pysäköintipaikkojen merkinnöissä on paljon vaihtelua eikä niiden kohdalla välttämättä ole luiskattua reunatukea. SuRaKu-ohjeiden mukaan kadun varrella sijaitsevalta esteettömältä autopaikalta tulee mahdollistaa jalkakäytävälle siirtyminen esimerkiksi luiskatulla reunatuella. Autopaikka merkitään sekä pinnoitteeseen maalatulla että tolppaan tai seinään kiinnitetyllä kansainvälisellä pyörätuolitunnuksella (ISA-tunnus).

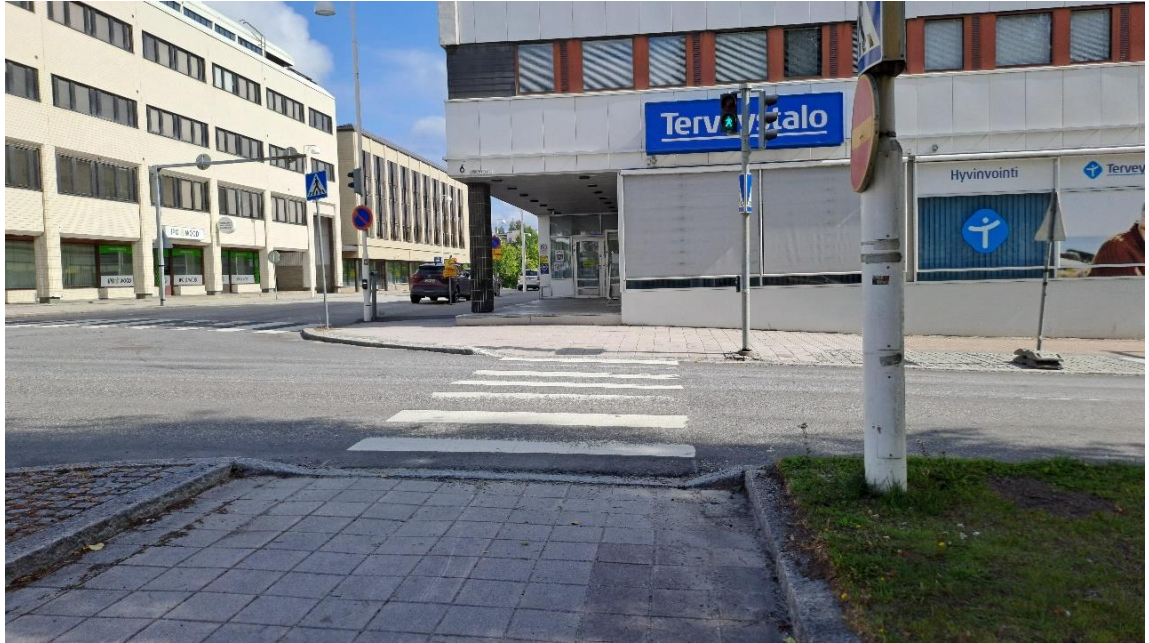
Kuva 30. Pohjolankadun valo-ohjatuissa suojateissa äänimajakat sijaitsevat usein vain kadun ulkoreunoissa.

ääntä on vaikea kuulla kadun keskelle. Äänimajakat tulisi lisätä myös keskiosaan niissä kohdissa, joissa ne ovat vain reunoissa.

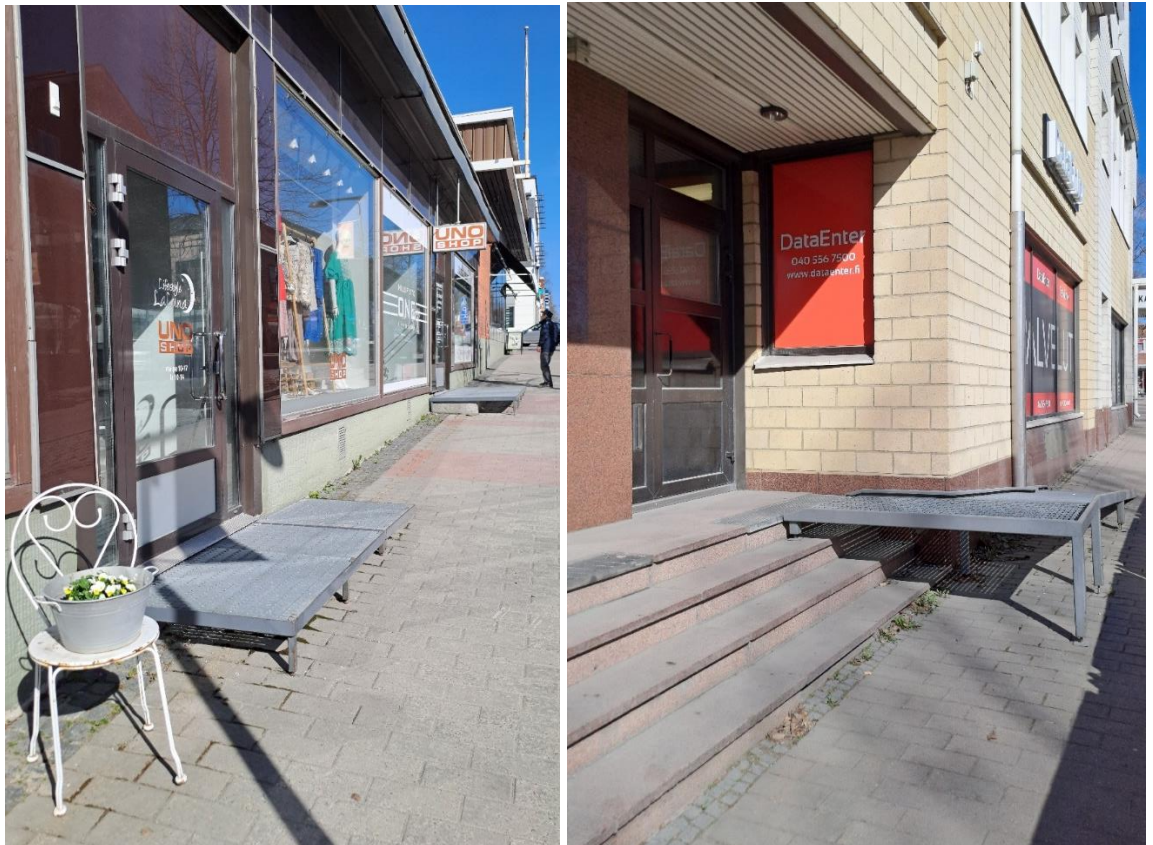
Kuvat 31 ja 32. Iisalmessa on paljon jälkiasennettuja metallitasanteita ja luiskia. Ne eivät kuitenkaan usein täytä esteettömyyden vaatimuksia leveyden ja käytettävissä olevan tilan osalta.

liikkumaan pyörätuolilla. Tasanteen tulisi olla kooltaan vähintään 1500 x 1500 mm, jotta siinä mahtuisi kääntymään pyörätuolilla ja avaamaan oven. Sähköpyörätuoli vaatii tilaa vähintään 2500 x 2500 mm. Iisalmessa on suosittu jälkiasennettujen tasanteiden ja luiskien materiaalina metalliritilää, jonka isot silmäkoot ovat haastavia opaskoiran tassuille.

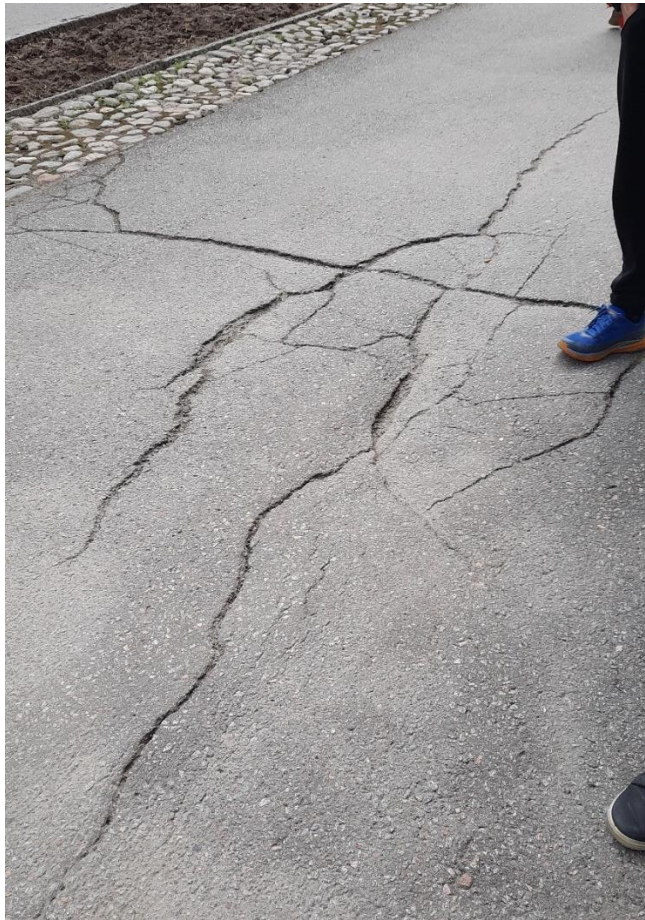
Kuva 33. Epätasaiset pinnat vaikeuttavat tasapainon ylläpitämistä, sillä jalka voi yhtäkkiä painua totuttua alemmaksi tai nilkka joutuu taipumaan sivusuunnassa epätasaisella pinnalla. Epätasaisuudet voivat myös vaikeuttaa pyörätuolilla liikkumista. Kuva Imatralta.

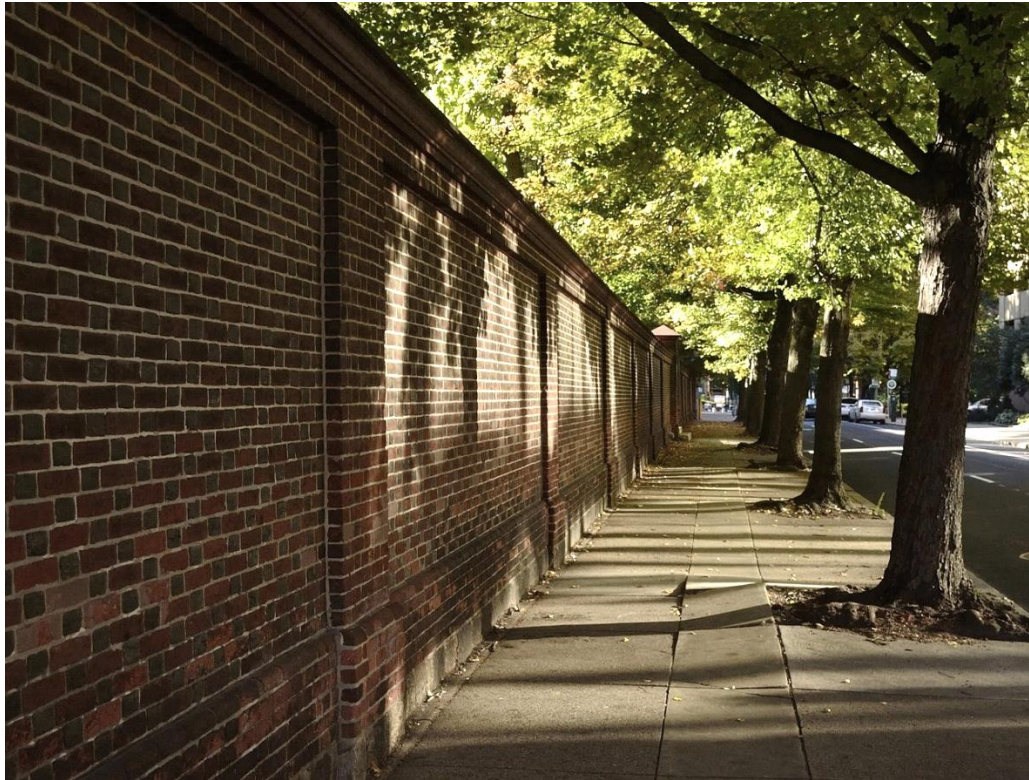
Kuva 34. Puiden juuret nostavat helposti laattoja paikaltaan ja aiheuttavat asfalttiin epätasaisuuksia ja halkeamia. Epätasaisuudet aiheuttavat kompastumisriskin ja vaikeuttavat esimerkiksi pyörätuolilla kulkemista. Tällaiset vaikutukset tulee ennakoida jo suunnitteluvaiheessa. Kuvapankkikuva.
