# **Iisalmen esteettömyyssuunnitelma**

| <b>Päiväys</b> | <b>8.10.2024</b> |

# Iisalmen esteettömyyssuunnitelma

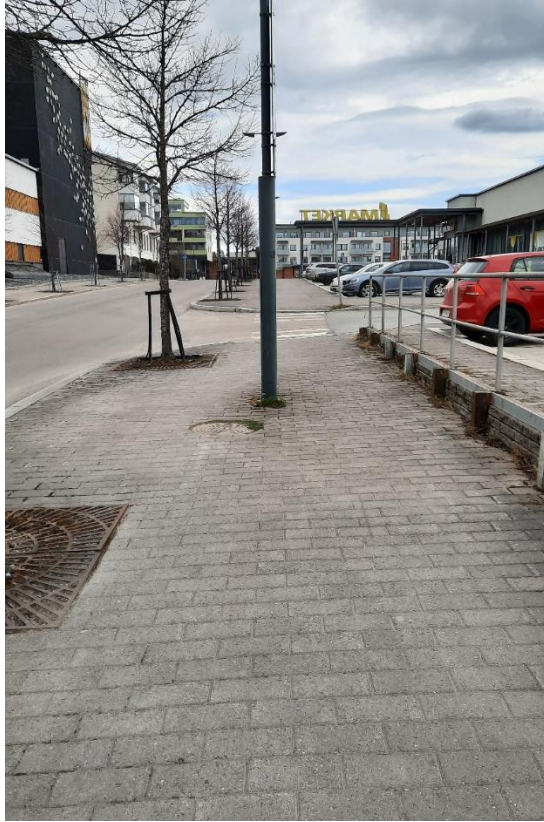
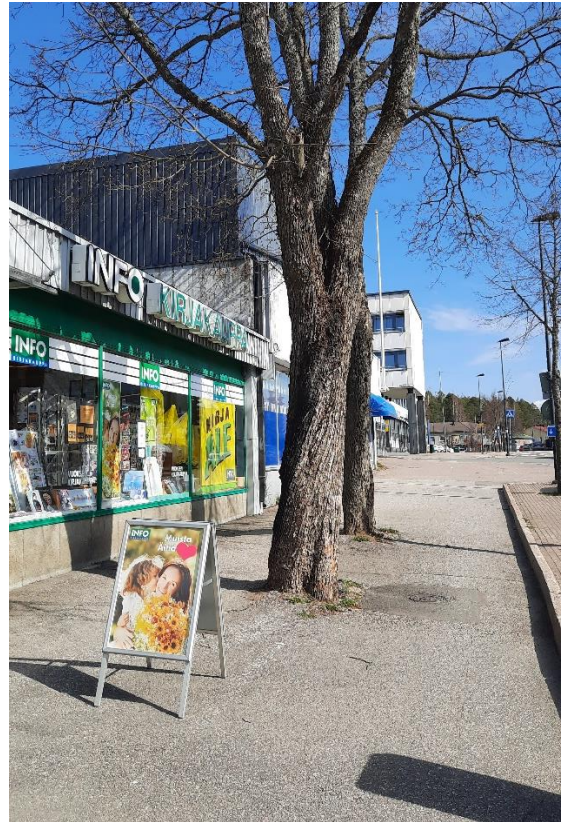
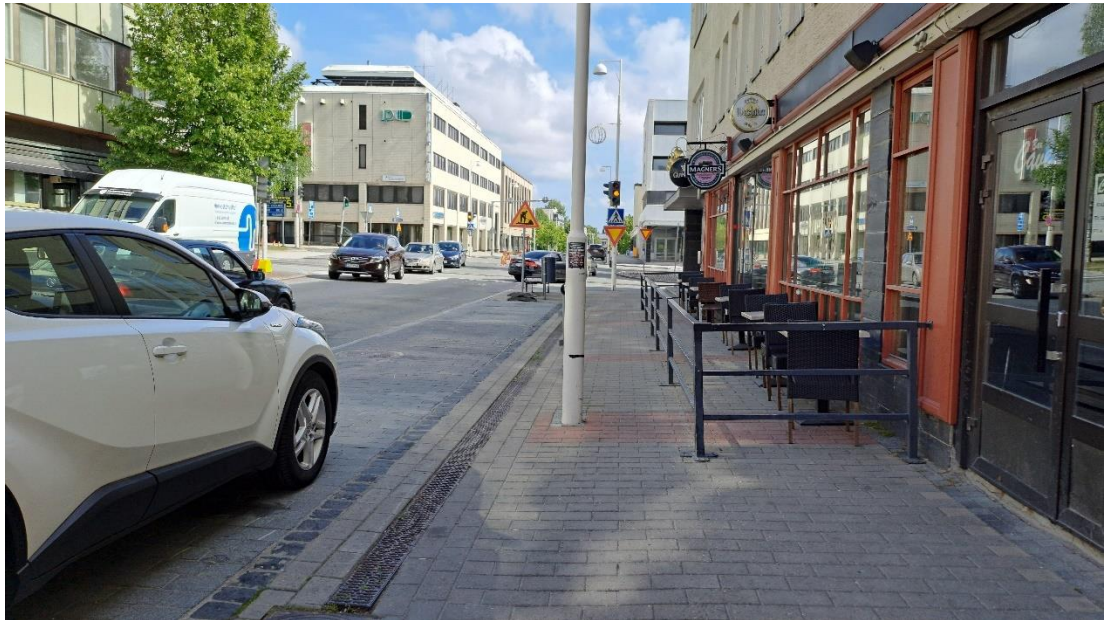
Kuvat 35, 36 ja 37. Jalkakäytävälle sijoitetut valaisinpylväät tai muut esteet aiheuttavat näkörajoitteiselle törmäämisriskin. Kuvat Imatralta ja Iisalmesta.

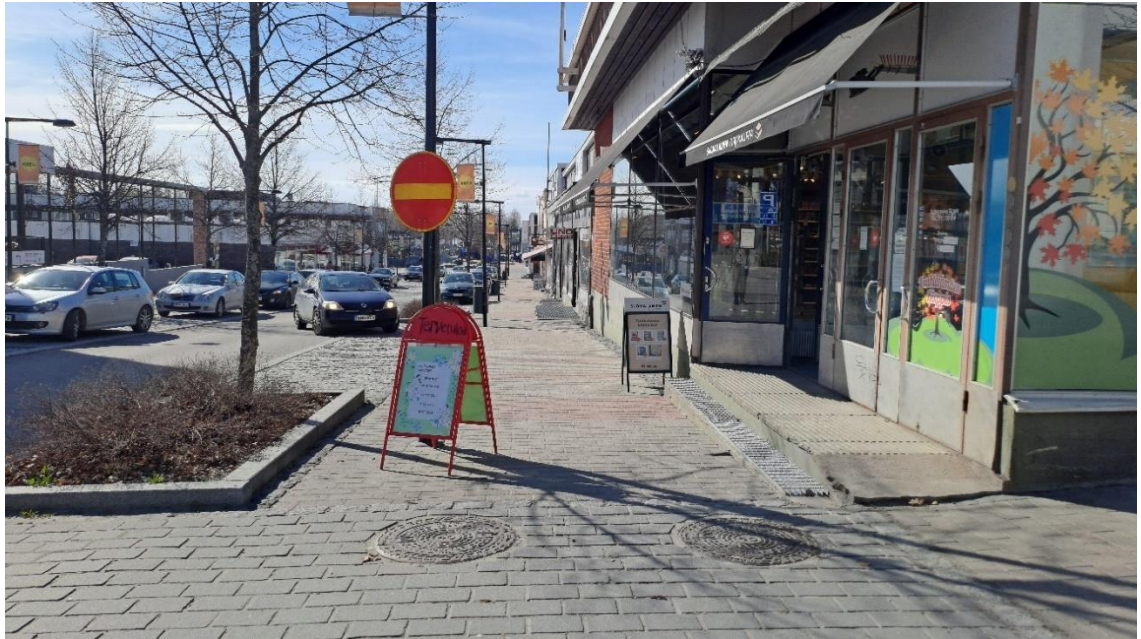
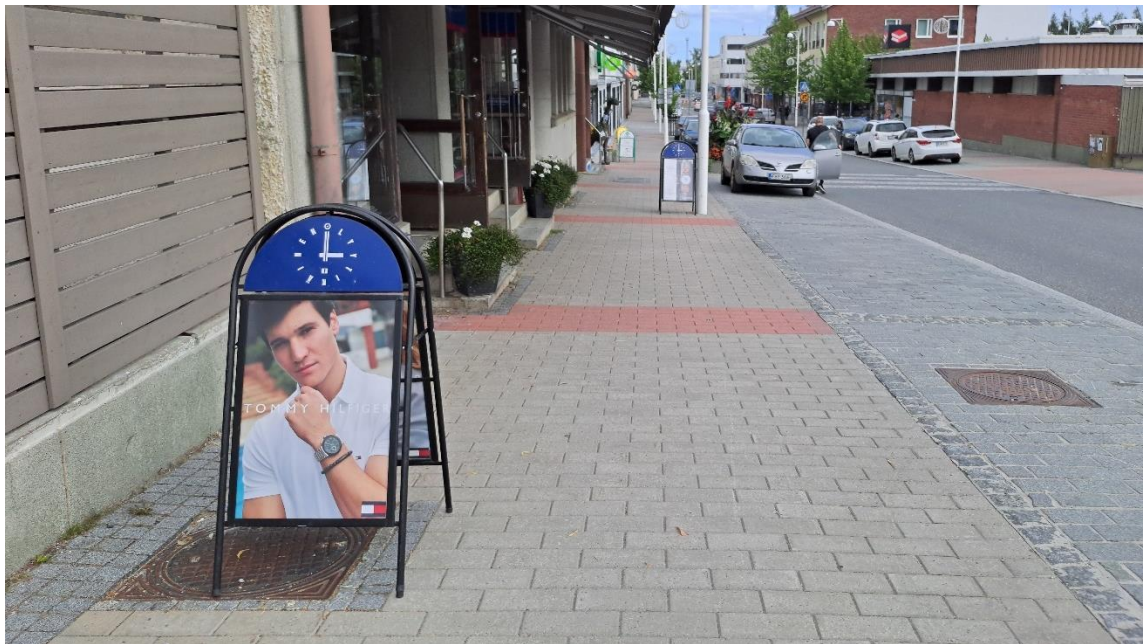
Kuvat 38 ja 39. Iisalmissa A-standit on pääsääntöisesti sijoitettu hyvin kulkuväylän reunoille, mutta väylän eri reunoille sijoitetut esteet kaventavat kulkuväylää ja lisäävät törmäämisriskiä. A-standit tulisi sijoittaa mieluiten jalankulkuväylän ulkopuolelle tai sen yhteen reunaan.

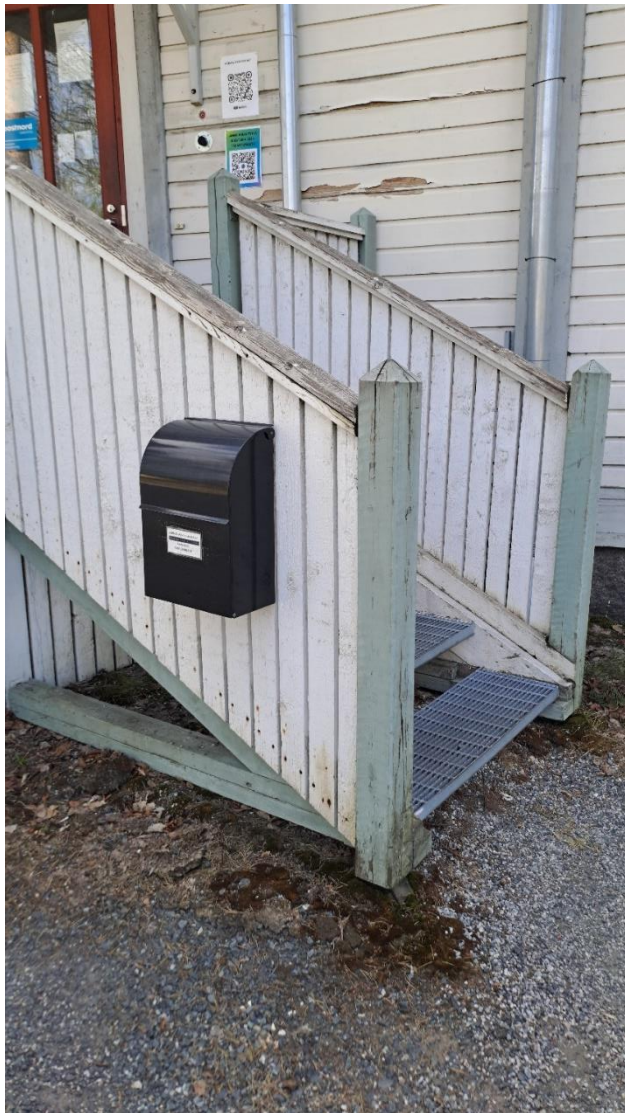
Kuva 40. Monista portaista tai luiskista puuttuu kunnolliset käsijohteet. Käsijohteet ovat tarpeellisia tasapainon ylläpitämiseksi. Kuva Lapinlahdelta.

Portaiden ja luiskien kohdalla moni liikkuja kaipaa mahdollisuutta ottaa kädellä tukea. Portaissa ja luiskissa tulisikin aina olla käsijohteet. Käsijohteiden tulisi sijaita portaiden tai luiskan molemmin puolin, kohteesta riippuen yhdellä tai kahdella eri korkeudella. Olennaista on, että käsijohde jatkuu portaiden ja luiskan päättymiskohtien yli, jotta käsijohteesta saa otteen jo ennen portaalle tai luiskalle astumista.

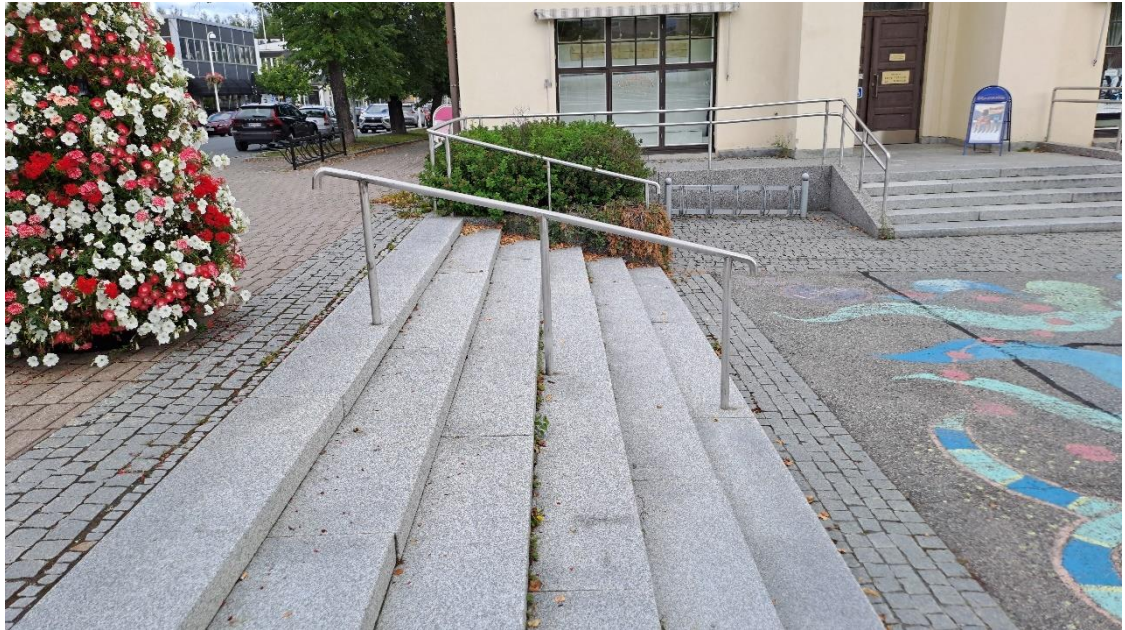
Kuva 41. Käsijohteen olisi hyvä jatkua 30 cm portaan tai luiskan alku- ja loppukohdan yli. Iisalmen kauppahallin edustalla käsijohde jatkuu hyvin portaan yläpäässä, mutta alkaa/päätyy alimman askelman kohdalla.

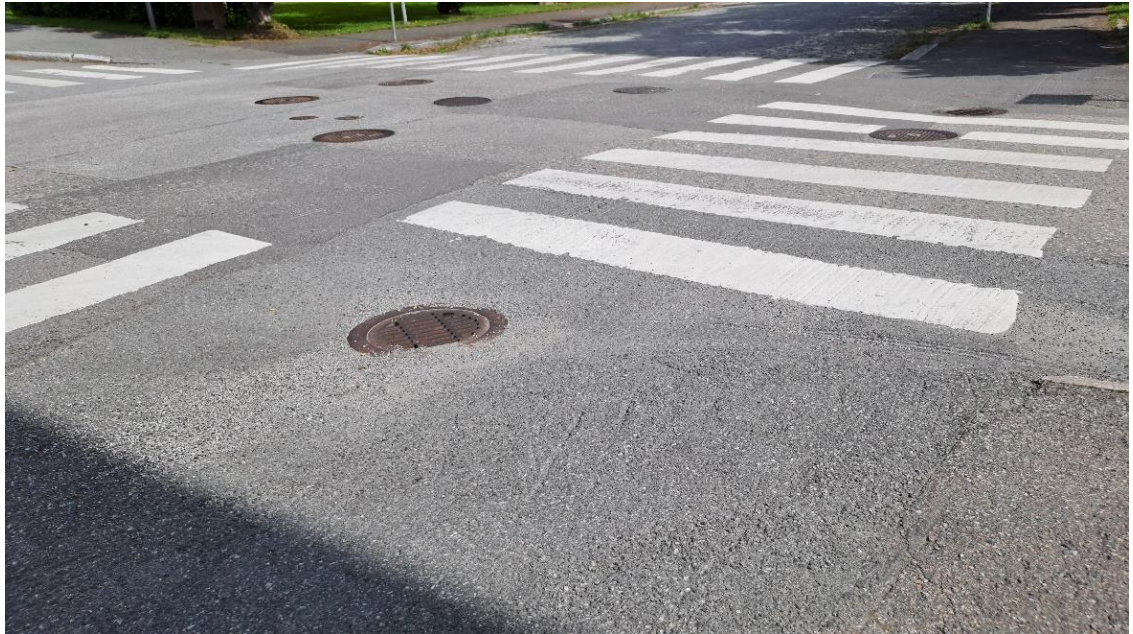
Kuva 42. Irtohiekkä vaikeuttaa pyörätuolilla liikkumista ja tekee kulkupinnasta liukkaan. Savonkadun ja Malmikadun liittymässä hiekoitushiekka on jäänyt suojatien päässä olevaan painanteeseen koko kesäkaudeksi.
