# Selvitystyö Hernejärven Mustanpuron mahdollisesta uomamuutoksesta 24.6.2024

**K&K Ympäristökunnostukset Oy**

# 1. Selvitystyön yleiskuvaus ja tavoitteet

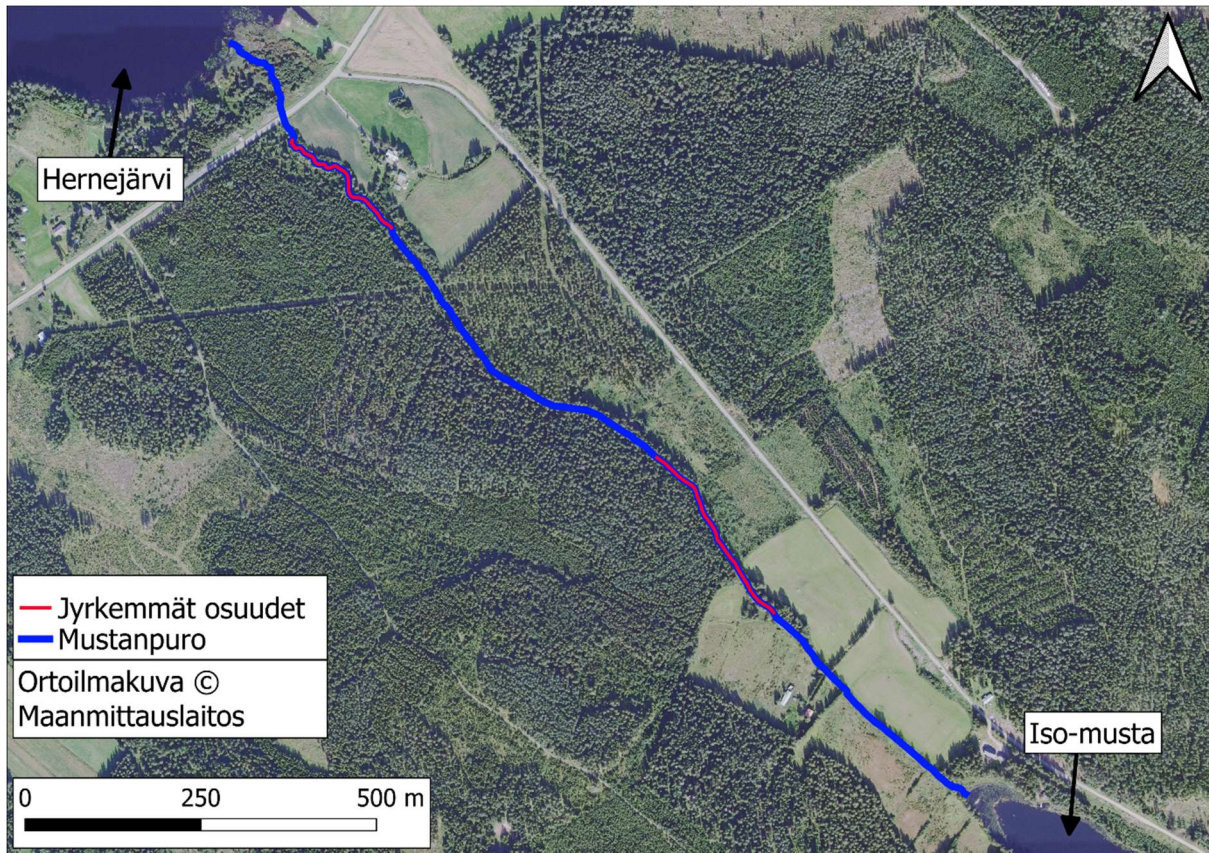
Maanmittauslaitoksen avoimen laserkeilausaineiston perusteella Isomustan ja Hernejärven välillä on laserkeilausajankohtana ollut 16,2 m korkeuseroa. Mustanpuron päävirtausalueen pituus on laserkeilausaineiston ja maastokäynnillä tehdyn dronekuvauksen mukaan n. 1580 metriä. Keskimäärin kaatoa uomassa on 1,02 metriä sataa metriä kohti. Uoman varrella on kaksi kohtaa, joissa kaltevuutta on huomattavasti muuta aluetta enemmän. Ensimmäinen kohta alkaa n. 30 metrin päässä Rannantieltä ylävirtaan päin ja sen pituus on reilu 200 m ylävirtaan päin. Tällä osuudella kaatoa on laserkeilausaineiston mukaan 2,84 m / 100 m. Toinen

muuta uomaa jyrkempi osuus sijaitsee n. 770 metriä Rannantieltä ylävirtaan ja sen pituus on n. 280 metriä ylävirtaan päin. Tällä osuudella kaatoa on laserkeilausaineiston mukaan 1,95 m / 100 m.

Kuva 2. Mustanpuron sijainti ja jyrkemmät osuudet paikkatietotarkastelun perusteella.

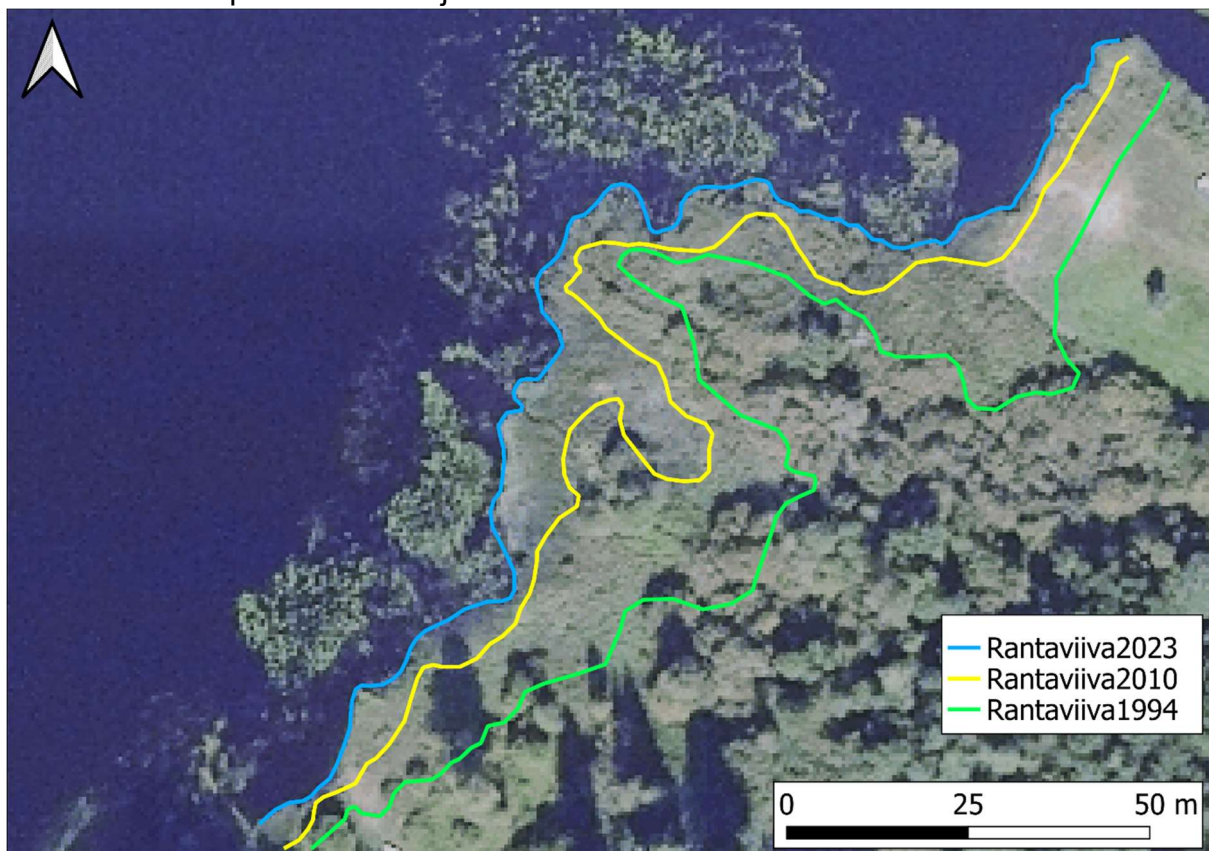
Mustanpuron edustan ranta on historiallisten ilmakuvien mukaan siirtynyt järvelle päin. Ilmakuvia on saatavilla vuosilta 1994, 2000, 2010, 2015, 2018, 2020 ja 2023. Ortoilmakuvauksien välillä vedenkorkeus on todennäköisesti vaihdellut eri kuvausajankohtina, mutta vuosien 1994, 2010 ja 2023 kuvia vertailemalla voidaan olettaa myös kiintoaineen ja sen aiheuttaman umpeenkasvun siirtäneen rantaviivan sijaintia paikoin huomattavasti. Uimarannan kohdalla ja sen itäpuolella rantaa on myös muokattu kyseisellä aikavälillä.

Kuva 7. Rantaviivojen sijainnit eri vuosien ilmakuvista. Ilmakuva © Maanmittauslaitos

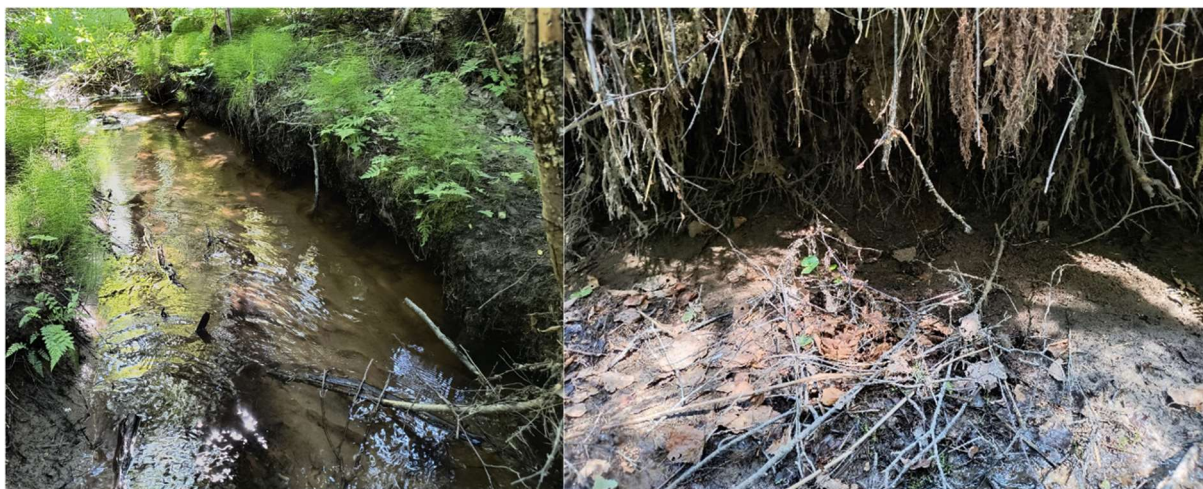
Paikkatietotarkastelun perusteella uomassa on kaksi jyrkempää kohtaa, mutta maastokäynnillä niissä ei havaittu merkittävää eroosiota. Uoma on muotoutunut paikoin leveäksi ja siihen on muodostunut myös sivuhaaroja ja pieniä saarekkeita. Eroosion vaikutusta oli kuitenkin paikoin havaittavissa jyrkkien rantapenkkojen alaosissa (kuvat 16 ja 17).

Kuvat 16 ja 17. Eroosion syövyttämiä kohtia rantapenkoissa.

Eroosiota Mustanpurossa voisi vähentää pohjakynnyksillä tai uoman kiveämisellä. Koneellisia kunnostustöitä kohteelle ei kuitenkaan ensisijaisesti voi suositella, sillä uoma on paikoitellen hyvin luonnontilaisen kaltainen ja uomassa kulki myös useita pitkiä vesiputkia, jotka saattavat olla edelleen käytössä.

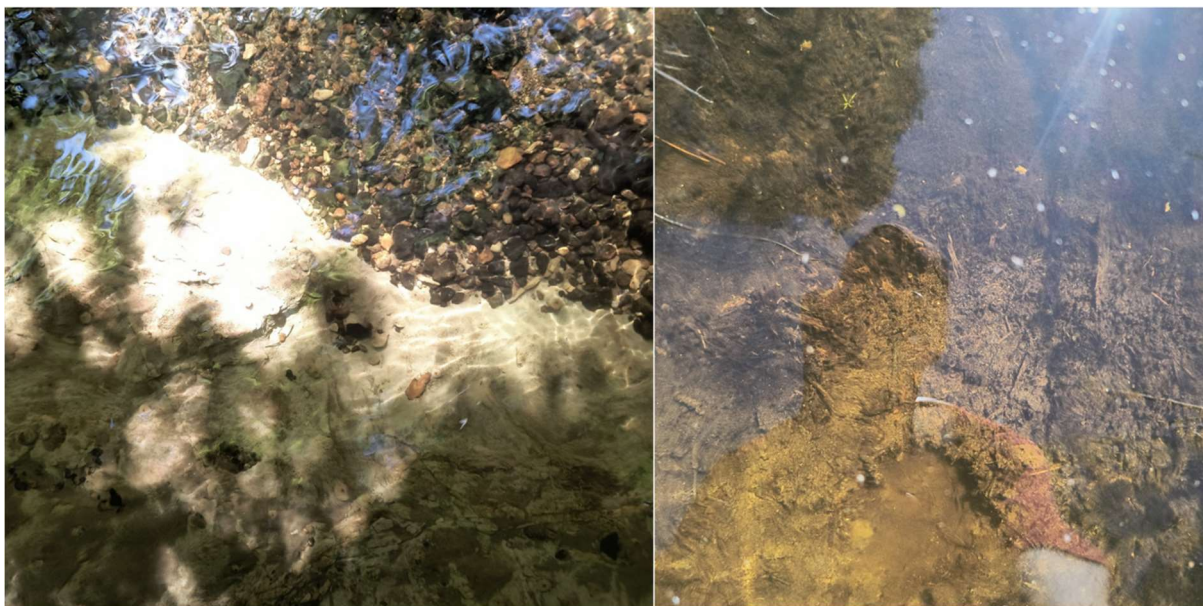
Uoman pohja oli osalla alueista hiekkaista ja kivistä, mutta osassa alueita puron pohjaan oli sekoittunut myös virtauksen tuomaa hietaa, hiesua ja savea (kuvat 18 ja 19). Uoman reunat vaikuttivat olevan pääasiassa hietaa ja hiesua, jossa oli seassa runsaasti orgaanista ainesta. Paikoitellen pintamaa oli orgaanista liejua ja multaa.

Kuvat 18 ja 19. Uoman pohja vesipinnan yläpuolelta kuvattuna. Vasen kuva uoman keskivaiheilta ja oikea kuva Iso-mustan ja sen alapuoleisen tierummun väliseltä suvantoalueelta.

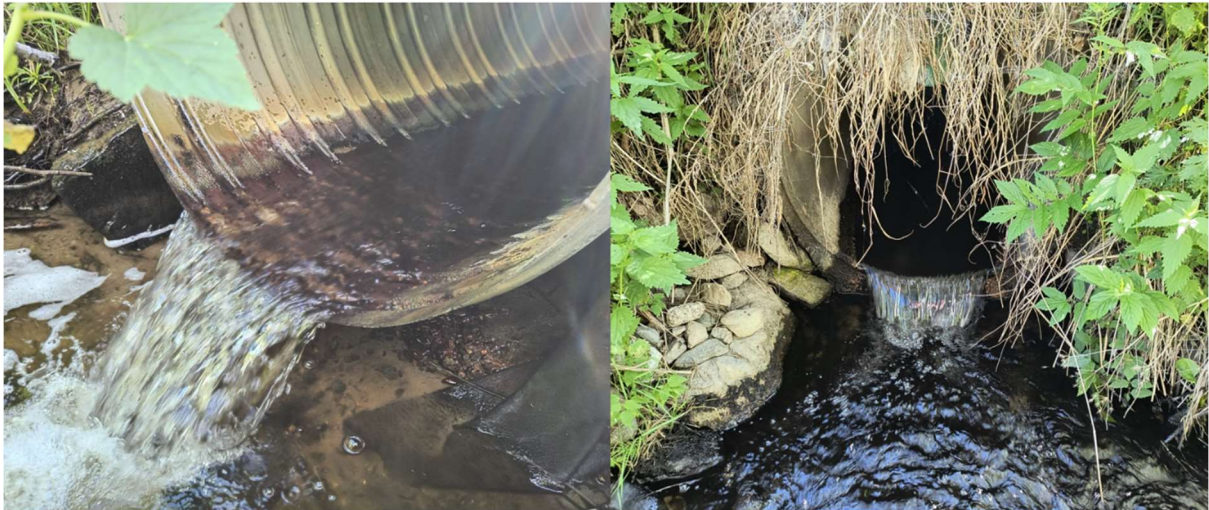
Mustanpuron molemmat tierummut olivat ajankohdan vedenkorkeudella selkeitä kalojen nousuesteit (kuvat 20 ja 21).

Kuvat 20 ja 21. Vasemmalla Rannantien tierumpu ja oikealla Iso-mustan alapuoleisen tien tierumpu.

Mustanpurossa näkyi maastokäynnin aikaan pieniä ahvenia. Rannantien rumpuputki oli sen verran korkealla, että se on noususte kaloille liikkua Hernejärvestä Iso-Mustaan. Molempia rumpuputkia seuraavan kerran uusittaessa tulisi putket asentaa alemmas, mikäli halutaan turvata myös kalojen ja muiden vesieläiden liikkuminen Mustanpurossa.

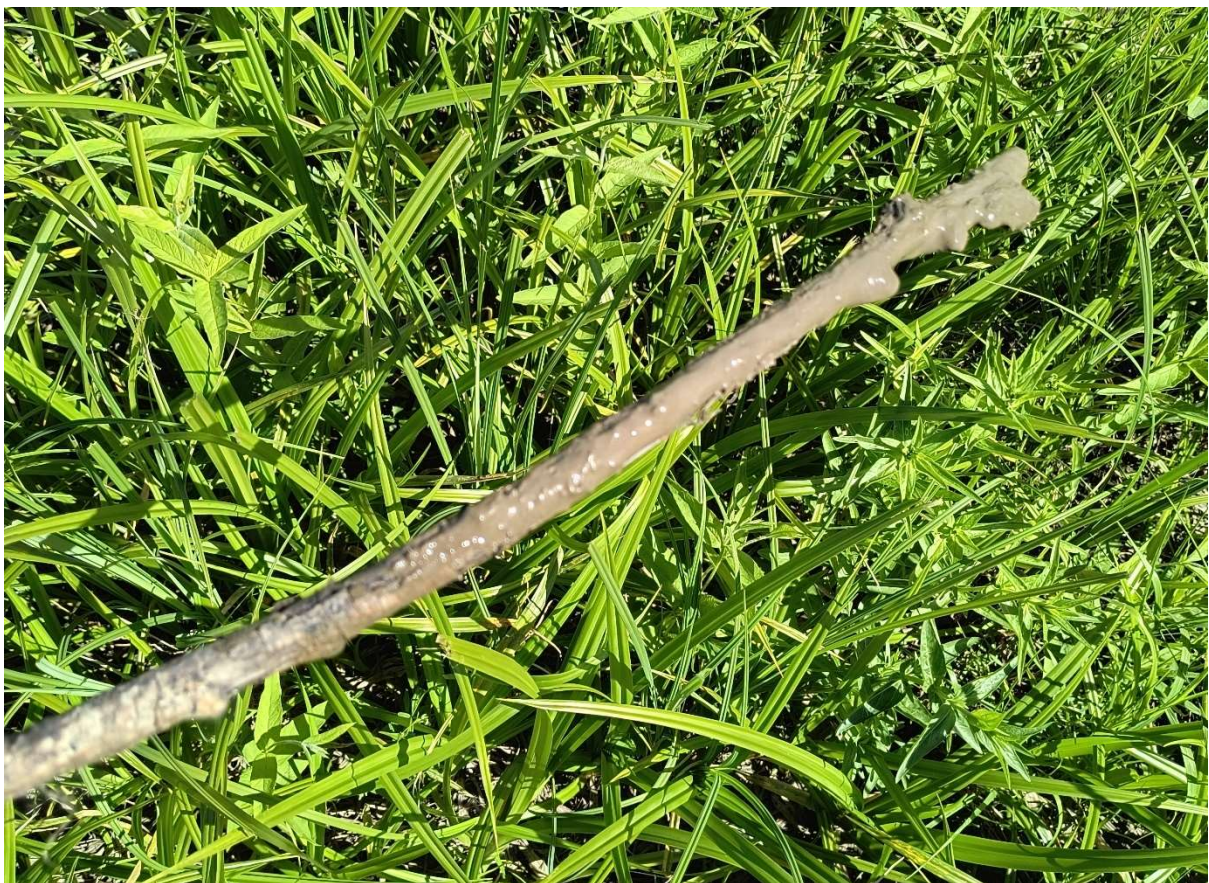
Mustanpuron ja uimarannan pohjukan välissä maaperä oli kasvillisuuskerroksen alla kepillä kokeilemalla osittain hiesuista ja savista, mutta pääasiassa liejuista (kuva 22).

Kuva 22. Mustanpuron ja uimarannan välistä maalajia.

Maaperä Mustanpuron ja uimarannan välissä oli liejuista hiesua, joten mikäli kaivettaisiin johdeoja uimarannan suuntaan, kulkeutuisi myös tämä lieju uimarannalle. Kaivettava uoma olisi pakko päällystää maalajin vuoksi kauttaaltaan maanrakennuskankaalla, jonka päälle pitäisi laittaa murskekerros. Siitä huolimatta itse purouomassa kulkeva kiintoaines kulkeutuisi uimarannalle ja alkaisi kasvattaa sitä hiljalleen umpeen. Myös kaikki yläpuolisten ojien perkausten aiheuttamat kiintoainekuormat tulisivat uimarannalle.

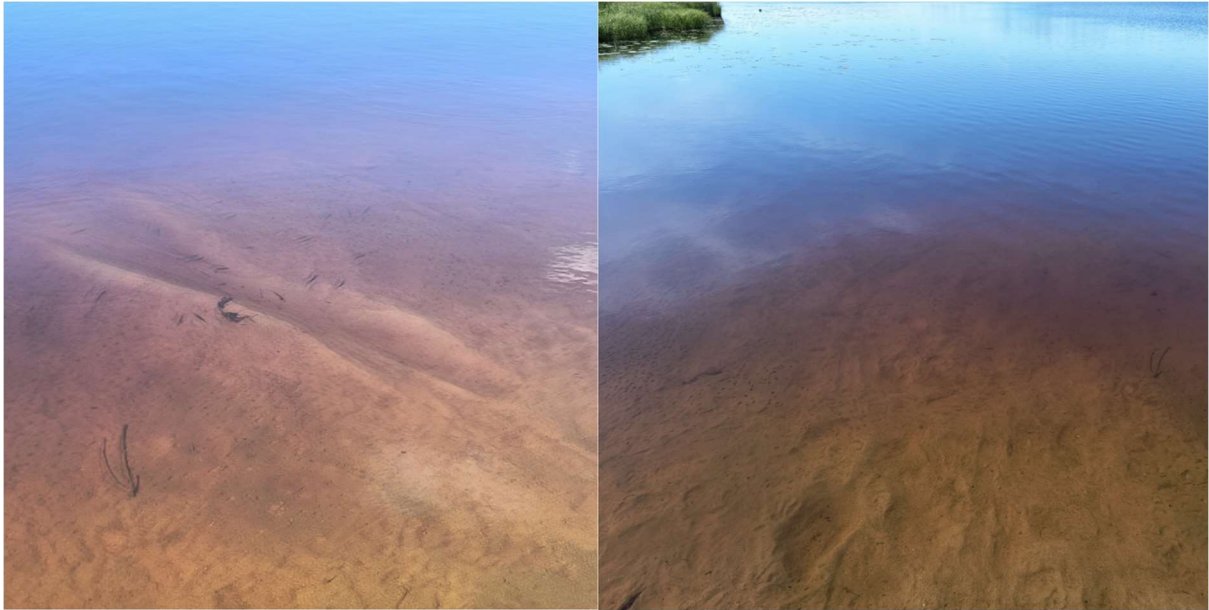
Uimarannalla näkösyvyys oli aurinkoisella säällä 90 cm valkoisella levyllä mitattuna ja rannassa näkyi runsaasti ahvenen poikasia. Uimarannan pohja oli loiva ja hiekkapäällys jatkui kohtalaisen kauas; yli metrin syvyyteen saakka (kuvat 23 ja 24).

Kuvat 23 ja 24. Uimaranta.

Ranta oli erittäin hyvässä kunnossa uida maastokäynnin aikaan. Vesikasvillisuutta ei ollut uintialueella ja hiekkapohja oli hyvä. Jatkossakin on suositeltavaa pitää vesikasvit poissa uimarannan alueelta, tämä parantaa veden vaihtuvuutta, eivätkä vesikasvien juuret ala keräämään kiintoainetta alueelle. Vesi oli järven rannassa niin kirkasta, että vedessä olevat kalat ja simpukat pystyi näkemään selvästi.

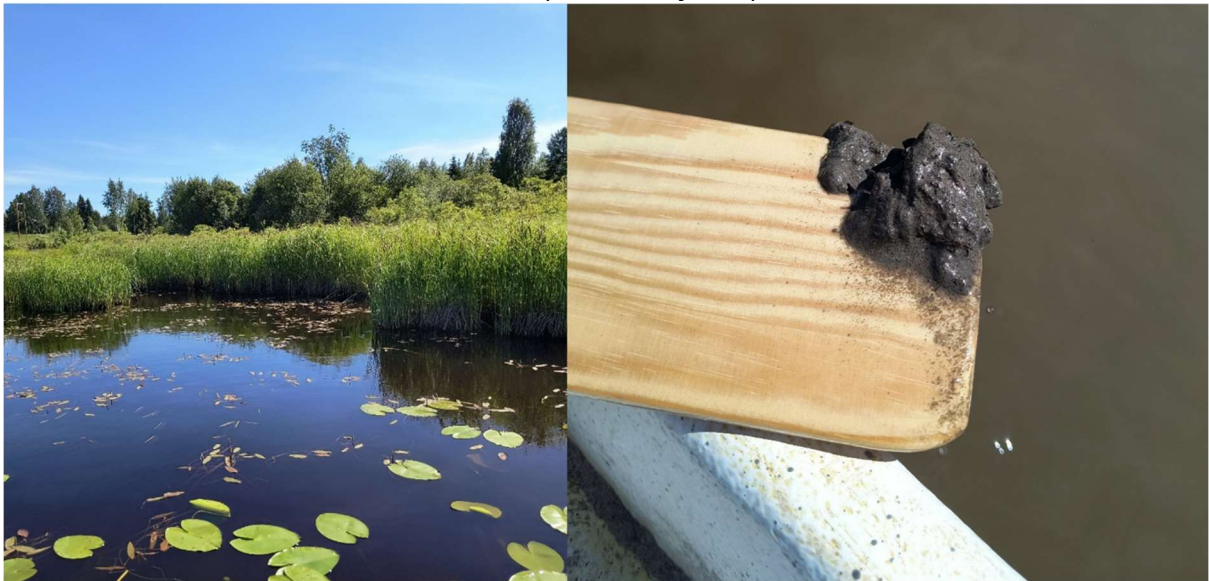
Mustanpuron luusuan kohdalla pohja oli järvellä pitkälle matala ja uoma on selkeästi tuonut alueelle runsaasti kiintoainetta (kuvat 25 ja 26).

Kuvat 25 ja 26. Uimarannan viereistä vesikasvillisuutta ja Mustanpuron edustan pohjasedimenttiä.

Mustanpuron vesi on vesinäytetulosten perusteella ainakin kasvukauden aikana kohtuullisen hyvälaatuista, mutta uoma selkeästi tuo mukanaan kiintoainetta. Tämä näkyy myös järven luusuaan ilmaantuneena rannan laajentumisena. Tämän huomaa historiallisista ilmakuvista sekä järven luusualla sen mataluudesta ja pohjan laadusta. Veteen sekoittuu myös vesinäytetulosten perusteella vesinäytepisteiden välillä hieman liukoista fosforia ja typpeä. Kiintoainetta havaittiin myös paikoitellen silmämääräisesti, ja se lähti sekoittumaan helposti veteen uomassa liikkeessä. Tästä voi päätellä, että tulva-aikoina kiintoainetta kulkeutuu uomaa pitkin ajoittain voimakkaasti Hernejärvelle. Jos puron vesi käännettäisiin uimarantaan, kulkeutuisi myös kiintoaine uimarannalle.

Jos puron kiintoaineen kulkeutuminen haluttaisiin estää uimarannalle, pitäisi Mustanpuron päähän tehdä esimerkiksi pintavalutuskenttä. Laserkeilausaineiston perusteella pintavalutana ohjaaminen vaatisi pengerryksiä eikä pintavalutuskenttä olisi uoman valuma-alueeseen nähden läheskään riittävän suuri. Uoma vaatisi vähintään n. 2,2 ha kokoisen pintavalutuskentän. Lisäksi pintavalutuskentän tekeminen estäisi kalojen liikkumisen. Mikäli purossa liikkuva kiintoaine haluttaisiin ottaa kiinni esimerkiksi kosteikolla, tulisi kosteikon koko olla noin 4,5 ha. Kumpikaan näistä rakenteista ei mahdu kohdealueelle.
