# Selvitystyö Hernejärven Mustanpuron mahdollisesta uomamuutoksesta 24.6.2024

**K&K Ympäristökunnostukset Oy**

# 1. Selvitystyön yleiskuvaus ja tavoitteet

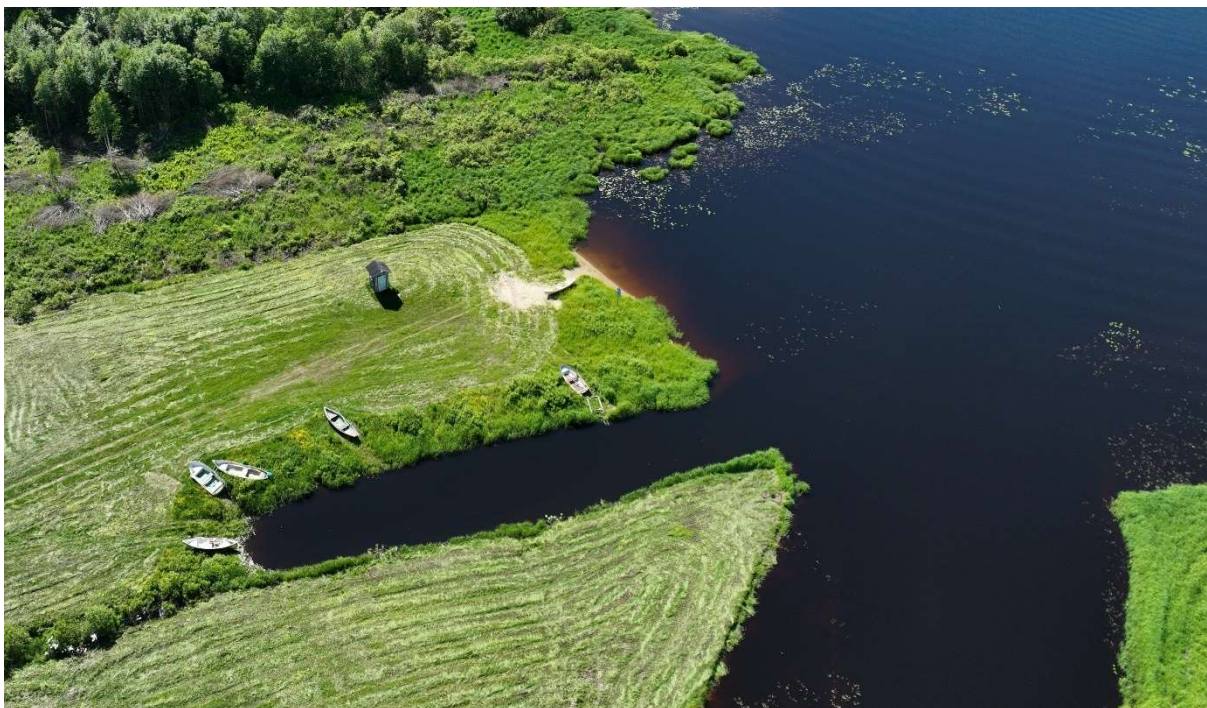
Kuva 1. Hernejärven uimaranta

Uimarannalla näkösyvyys oli aurinkoisella säällä 90 cm valkoisella levyllä mitattuna ja rannassa näkyi runsaasti ahvenen poikasia. Uimarannan pohja oli loiva ja hiekkapäällys jatkui kohtalaisen kauas; yli metrin syvyyteen saakka (kuvat 23 ja 24).

Ranta oli erittäin hyvässä kunnossa uida maastokäynnin aikaan. Vesikasvillisuutta ei ollut uintialueella ja hiekkapohja oli hyvä. Jatkossakin on suositeltavaa pitää vesikasvit poissa uimarannan alueelta, tämä parantaa veden vaihtuvuutta, eivätkä vesikasvien juuret ala keräämään kiintoainetta alueelle. Vesi oli järven rannassa niin kirkasta, että vedessä olevat kalat ja simpukat pystyi näkemään selvästi.

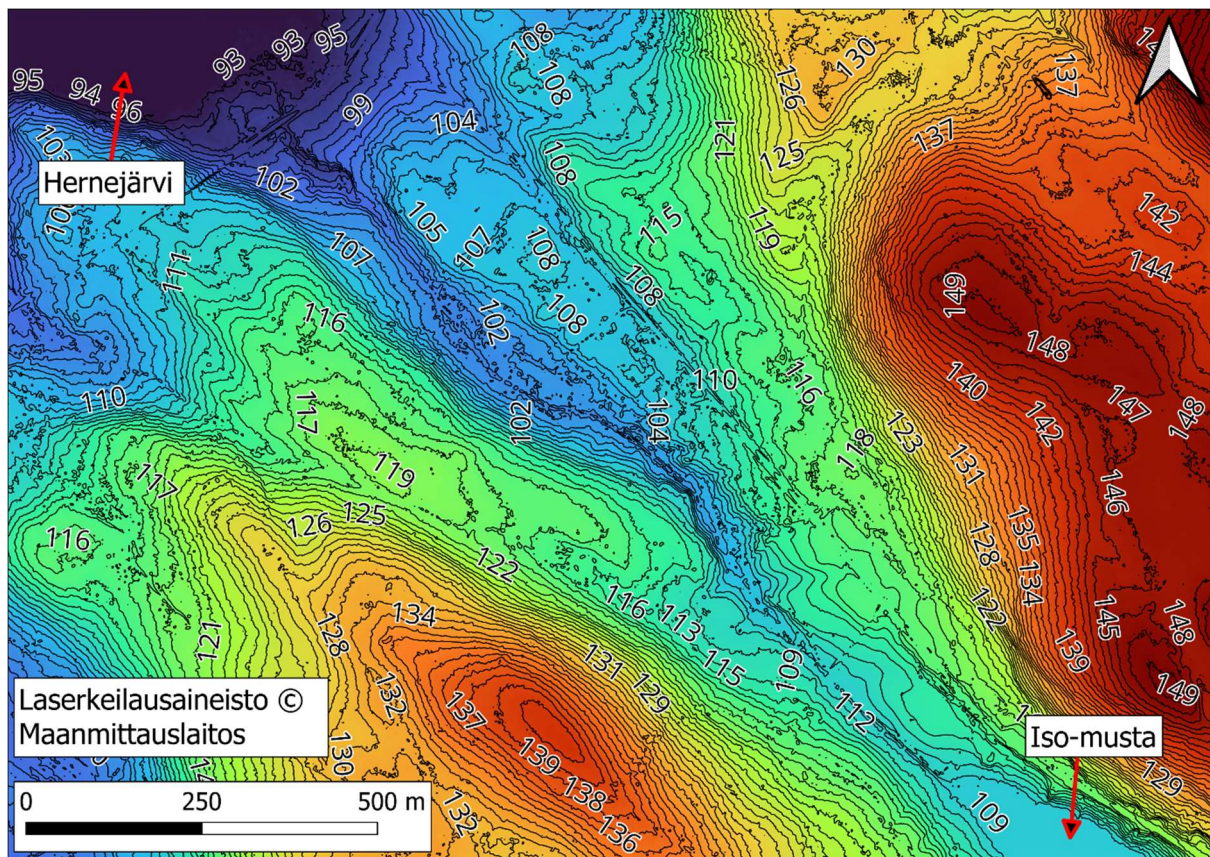
Maanmittauslaitoksen avoimen laserkeilausaineiston perusteella Isomustan ja Hernejärven välillä on laserkeilausajankohtana ollut 16,2 m korkeuseroa. Mustanpuron päävirtausalueen pituus on laserkeilausaineiston ja maastokäynnillä tehdyn dronekuvauksen mukaan n. 1580 metriä. Keskimäärin kaatoa uomassa on 1,02 metriä sataa metriä kohti. Uoman varrella on kaksi kohtaa, joissa kaltevuutta on huomattavasti muuta aluetta enemmän. Ensimmäinen kohta alkaa n. 30 metrin päässä Rannantieltä ylävirtaan päin ja sen pituus on reilu 200 m ylävirtaan päin. Tällä osuudella kaatoa on laserkeilausaineiston mukaan 2,84 m / 100 m. Toinen

muuta uomaa jyrkempi osuus sijaitsee n. 770 metriä Rannantieltä ylävirtaan ja sen pituus on n. 280 metriä ylävirtaan päin. Tällä osuudella kaatoa on laserkeilausaineiston mukaan 1,95 m / 100 m.

Kuva 3. Mustanpuron alueen korkeuskartta.

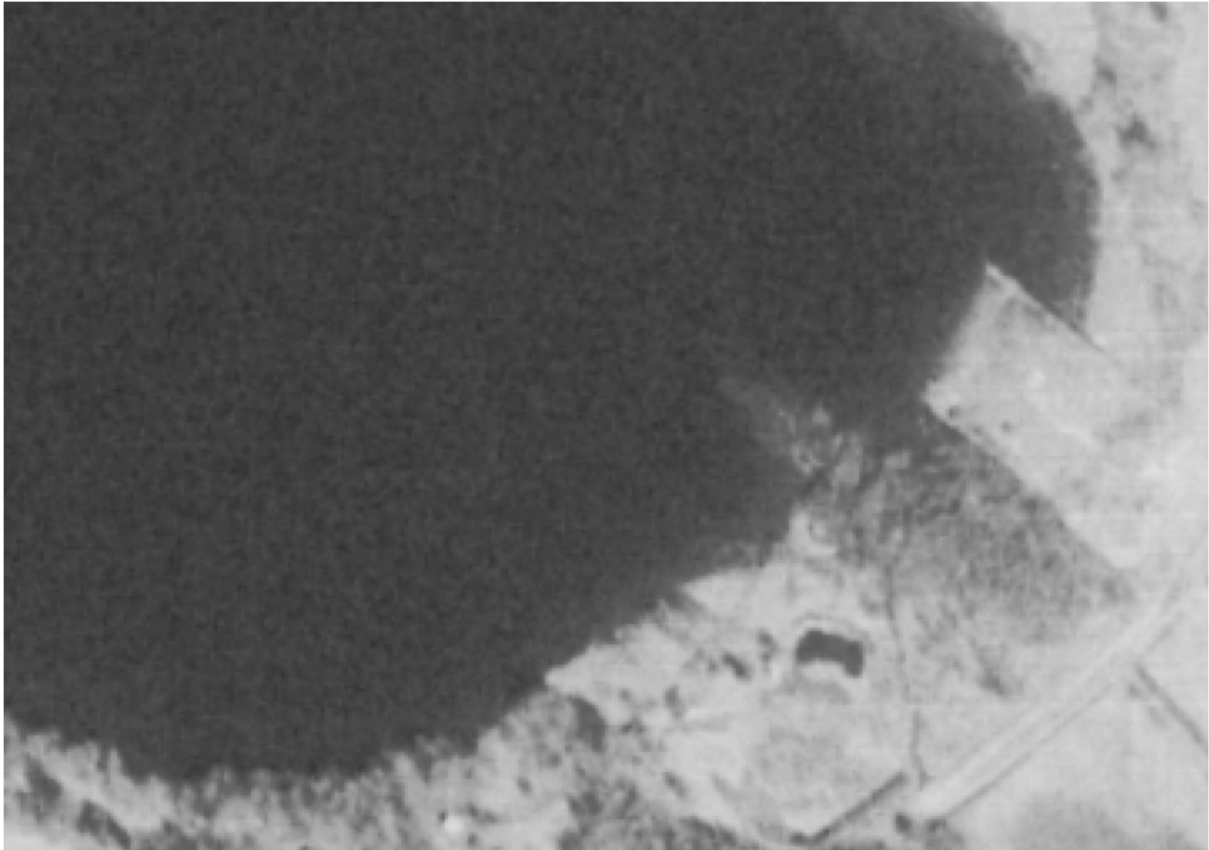
Mustanpuron edustan ranta on historiallisten ilmakuvien mukaan siirtynyt järvelle päin. Ilmakuvia on saatavilla vuosilta 1994, 2000, 2010, 2015, 2018, 2020 ja 2023. Ortoilmakuvauksien välillä vedenkorkeus on todennäköisesti vaihdellut eri kuvausajankohtina, mutta vuosien 1994, 2010 ja 2023 kuvia vertailemalla voidaan olettaa myös kiintoaineen ja sen aiheuttaman umpeenkasvun siirtäneen rantaviivan sijaintia paikoin huomattavasti. Uimarannan kohdalla ja sen itäpuolella rantaa on myös muokattu kyseisellä aikavälillä.

Kuva 4. Mustanpuron luusuan ja uimarannan alue vuonna 1994.© Maanmittauslaitos

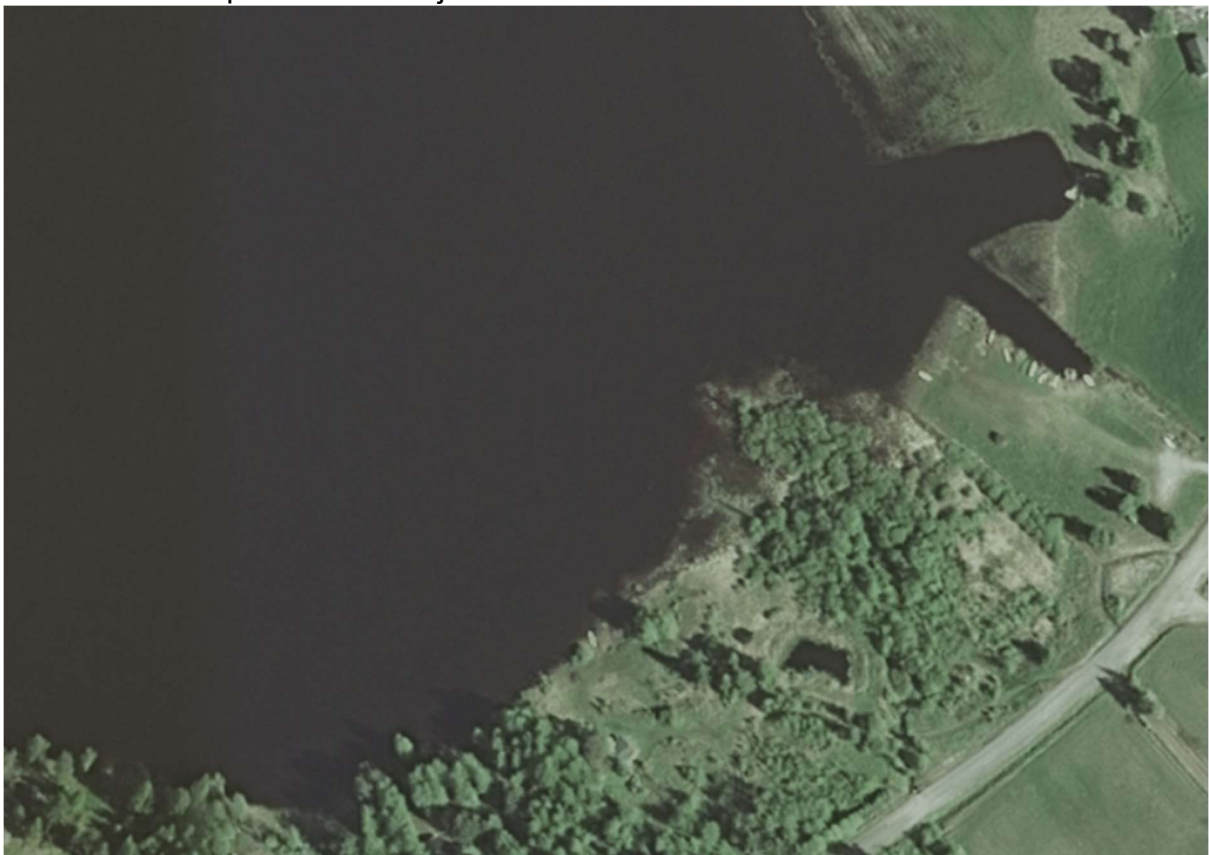
Kuva 5. Mustanpuron luusuan ja uimarannan alue vuonna 2010.© Maanmittauslaitos

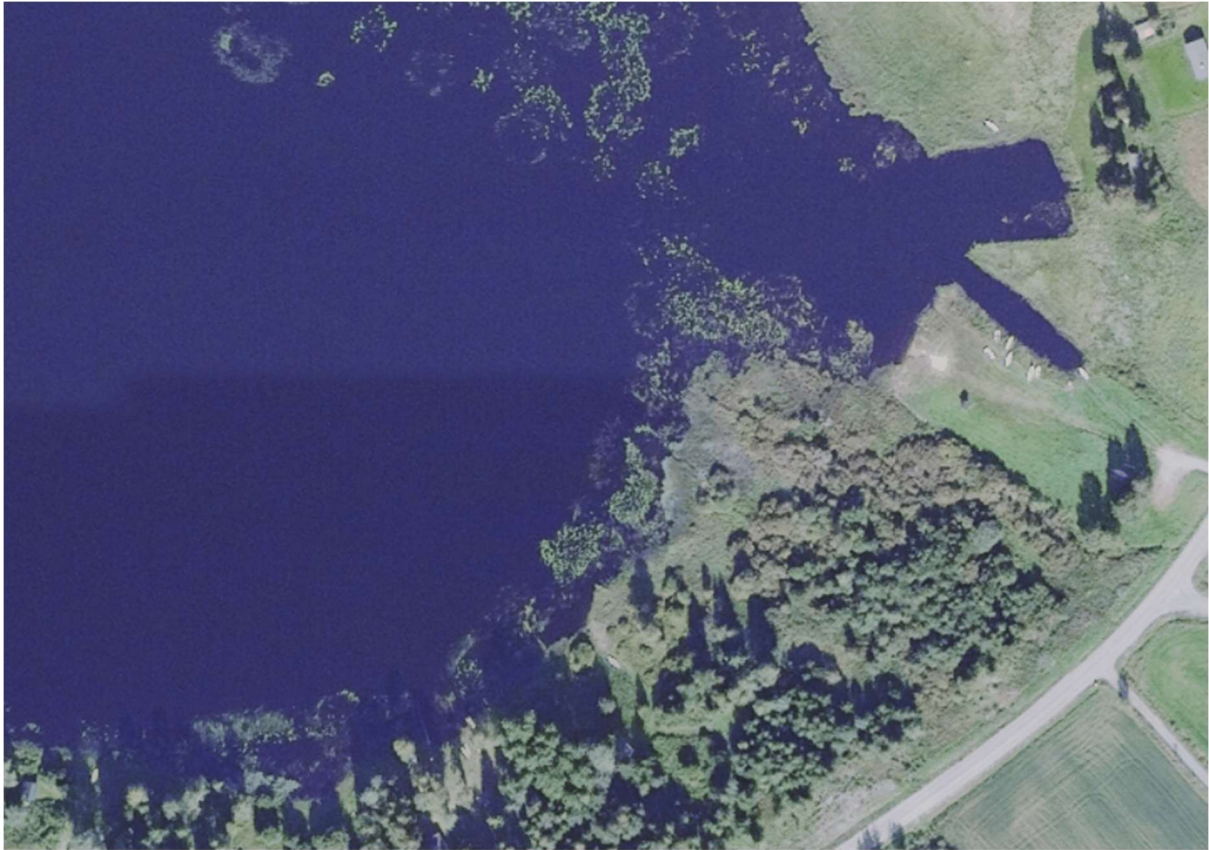
Kuva 6. Mustanpuron luusuan ja uimarannan alue vuonna 2023. © Maanmittauslaitos

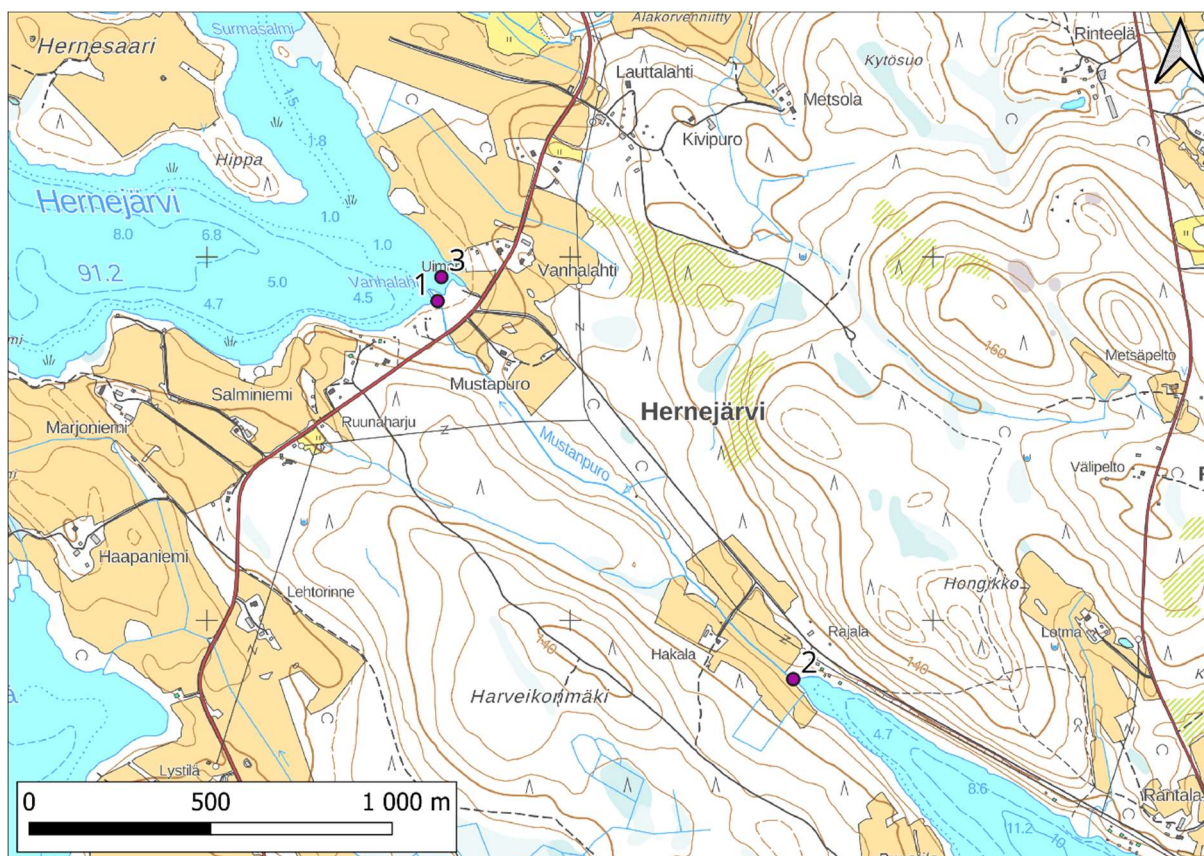
Kuva 8. Maastotarkastelun vesinäytenpisteet kartalla. Peruskartta © Maanmittauslaitos

| Havaintopaikka | Sameus (FNU) | Kiintoaine (mg/l) | Kokonaistyyppi (µg/l) | Kokonaisfosfori (µg/l) |
|---|---|---|---|---|
| 1. Mustanpuron alaosa | 6,9 | 15 | 510 | 24 |
| 2. Mustanpuron yläosa | 2,5 | 2,7 | 480 | 18 |
| 3. Hernejärven uimaranta | 4,0 | 3,6 | 470 | 36 |

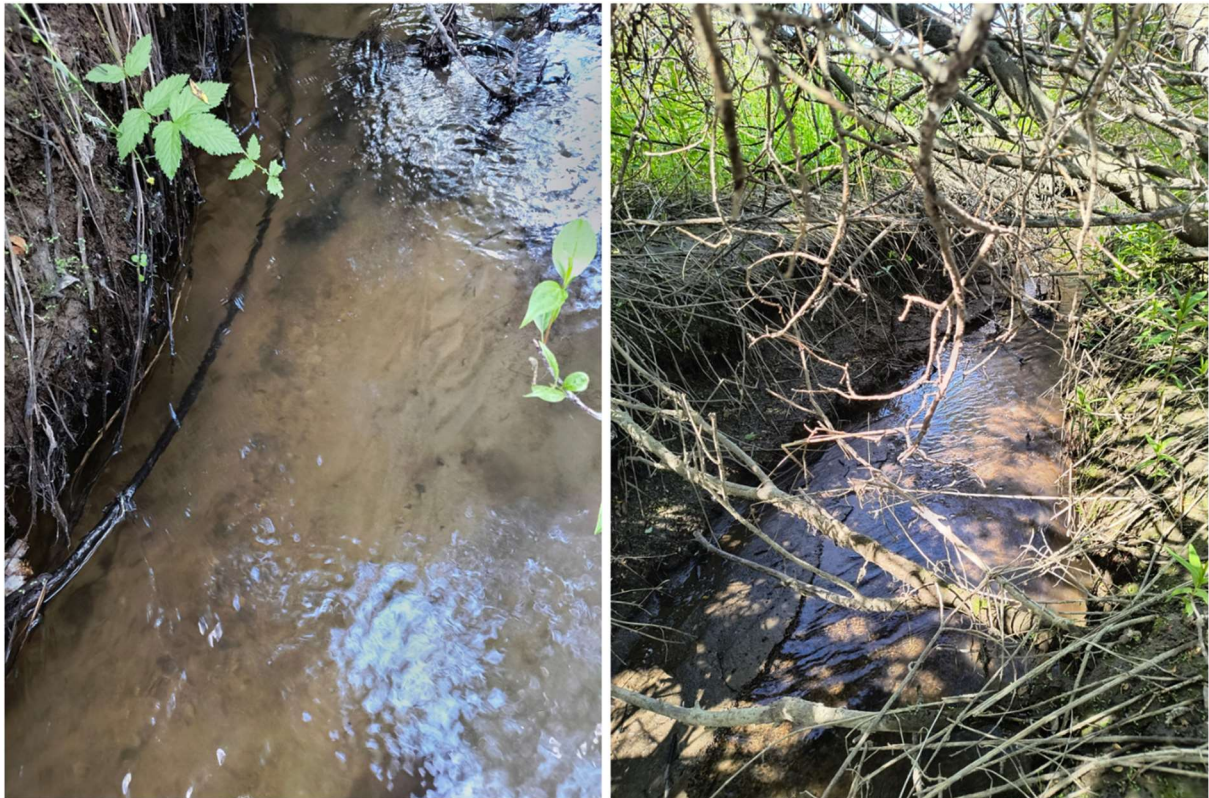
Rannantien sillan ja Vanhalahden välisellä alueella puro oli hankalakulkuista runsaan pajukon vuoksi, joten uomaa tutkittiin vesinäytteenottopisteeltä sekä muutamasta muusta kohdasta, johon oli jalkaisin kohtalainen pääsy. Kyseinen alue kuvattiin dronella tarkastelun helpottamiseksi. Mustanpuron Hernejärveen laskeva päävirtaushaara on maastokäynnin perusteella n. 20 metrin päässä maastokarttaan merkitystä uomasta. Maastokartassa näkyvä uoman loppupätkä oli maastokäynnin aikaan osalta matkaa lähes kuiva.

Kuvat 9 ja 10. Vasemmalla Mustanpuron alaosan vesinäytteenottopiste ja oikealla alavirran puoleista uomaa ja sen reunaa.

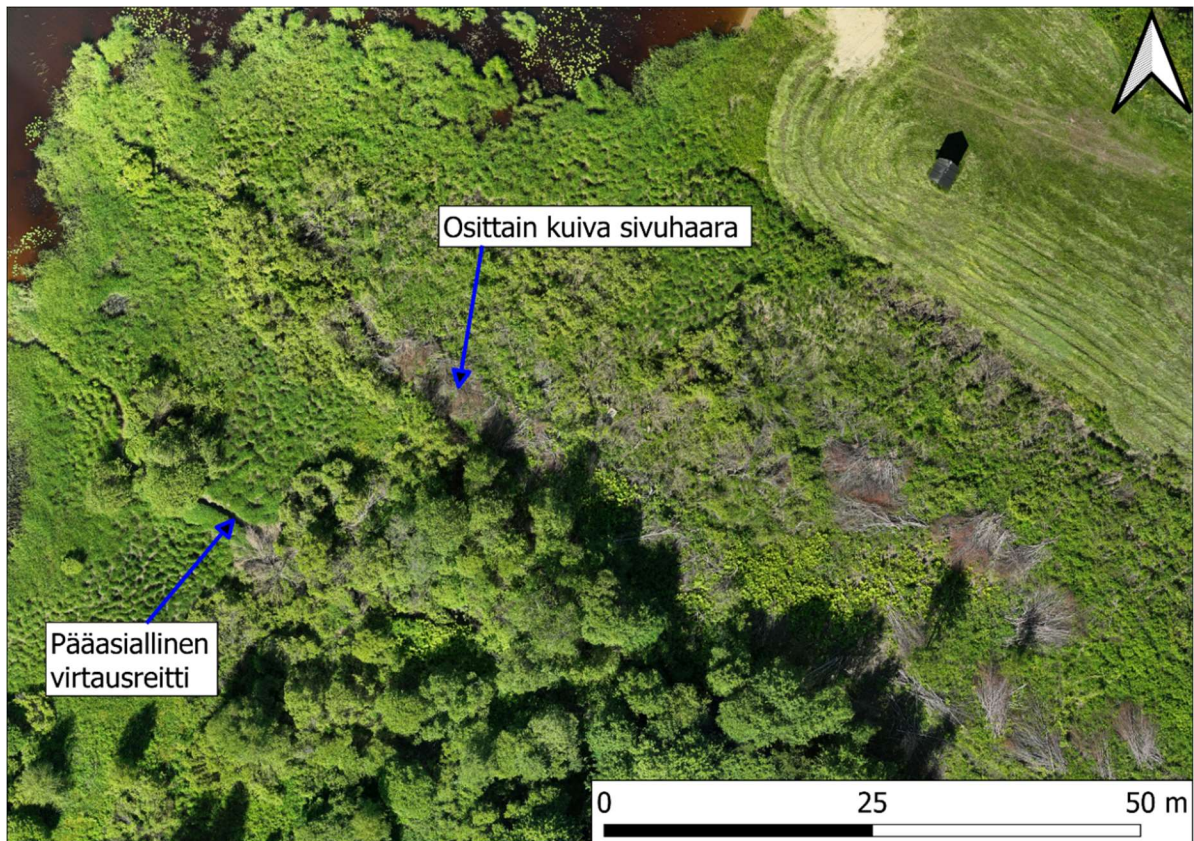
Kuva 11. Hernejärven Vanhalahden ja Rannantien välin haarautumakohta dronella kuvattuna.

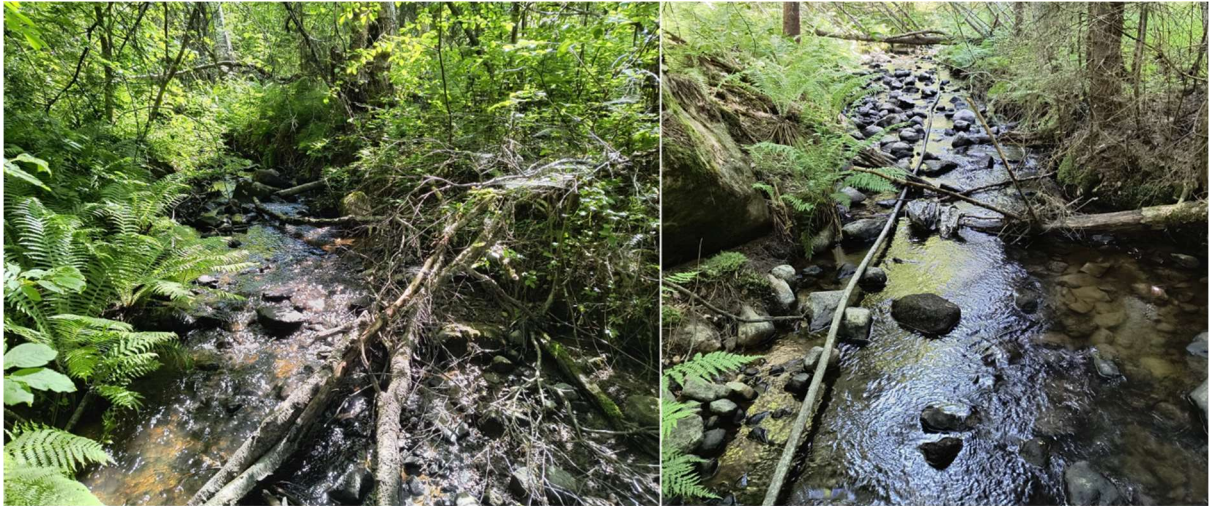
Maastotarkastelun perusteella Mustanpuro on paikoitellen hyvin luonnontilaisen kaltainen ja purossa sekä sen varrella on useissa kohdissa arvokkaita mahdollisesti metsälaki 10-kohteiksi kelpaavia alueita. Puro on näillä alueilla kauniissa luonnontilaisessa kunnossa; pohja on hiekkaa, kiviä ja liekopuuta on paljon, myös aluskasvillisuus on näillä alueilla rehevää (mm. kotkansiipi, mesiangervo, herukka, hiirenporras, näsiä, metsäkorte) ja puusto pääasiassa tai jopa kokonaan lehtipuustoa. Puusto oli monilajista ja eri-ikäistä sekä lahoppuuta oli paljon (kuvat 12–15).

Kuvat 12 ja 13. Puron luonnontilaisen kaltaisia kohtia.

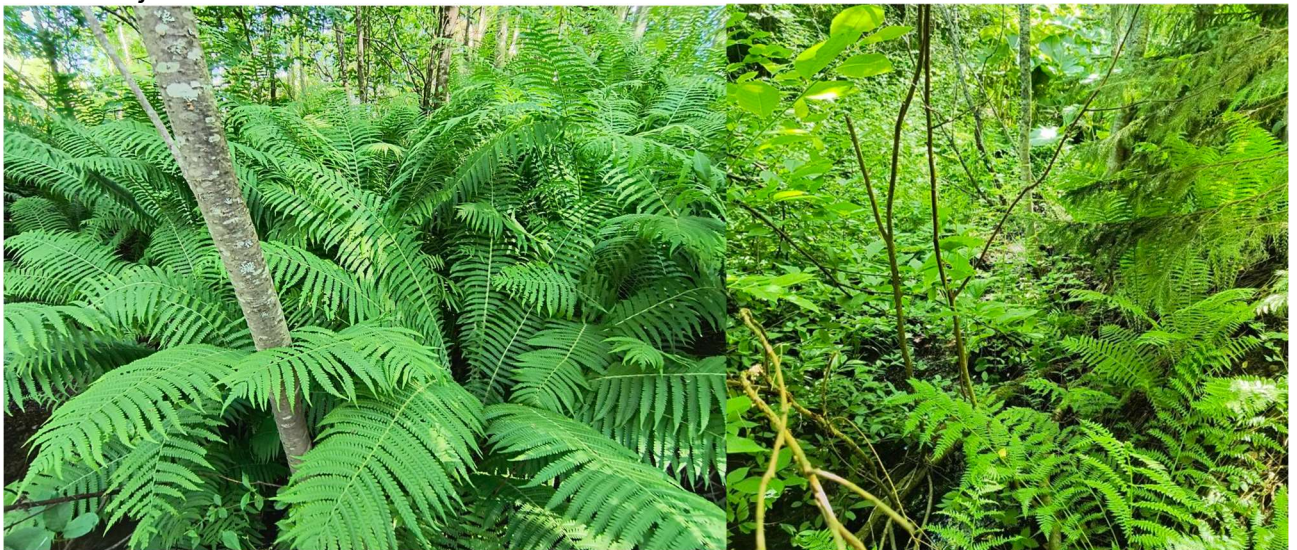
Kuvat 14 ja 15. Kasvillisuutta Mustanpuron varrella.

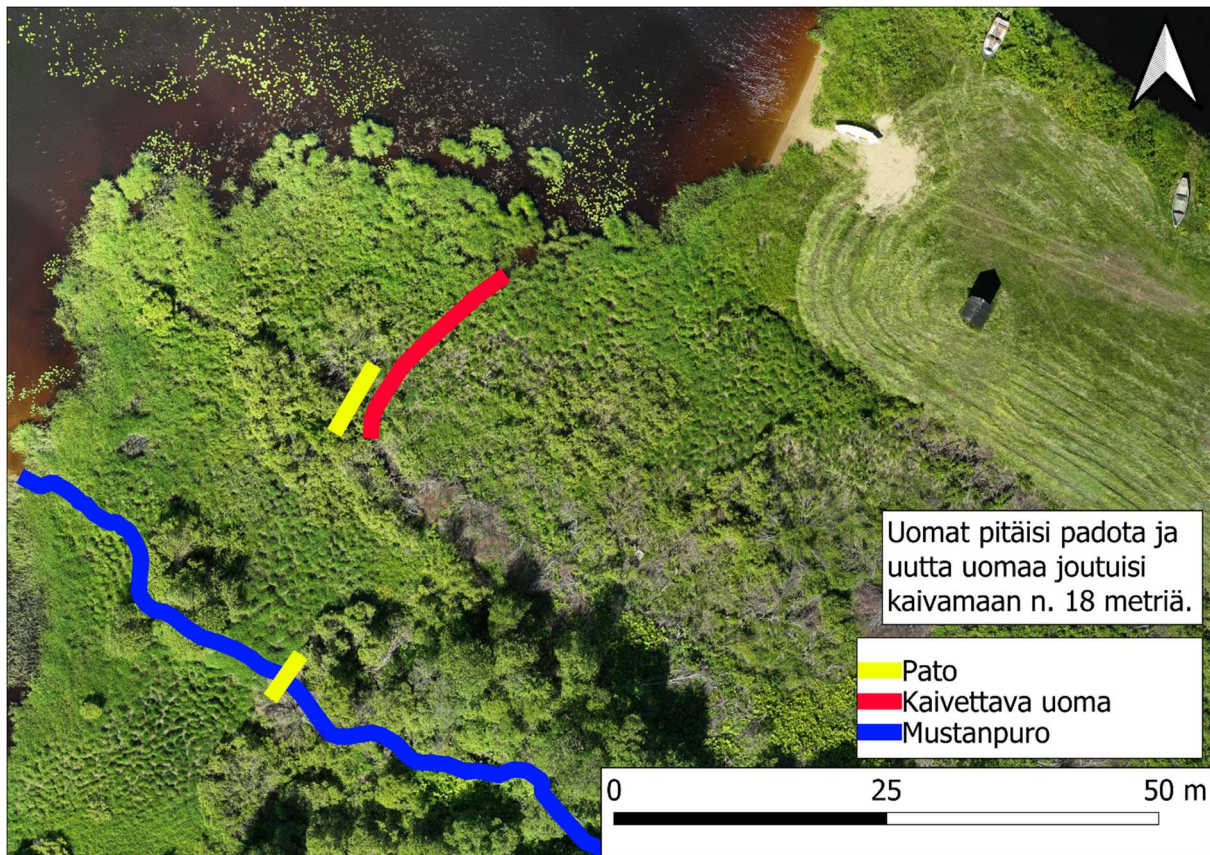
Maaperä Mustanpuron ja uimarannan välissä oli liejuista hiesua, joten mikäli kaivettaisiin johdeoja uimarannan suuntaan, kulkeutuisi myös tämä lieju uimarannalle. Kaivettava uoma olisi pakko päällystää maalajin vuoksi kauttaaltaan maanrakennuskankaalla, jonka päälle pitäisi laittaa murskekerros. Siitä huolimatta itse purouomassa kulkeva kiintoaines kulkeutuisi uimarannalle ja alkaisi kasvattaa sitä hiljalleen umpeen. Myös kaikki yläpuolisten ojien perkausten aiheuttamat kiintoainekuormat tulisivat uimarannalle.

Kuva 27. Toteutus olisi tehtävä kaivamalla uutta uomaa ja patoamalla vanhat uomat.

Jos puron kiintoaineen kulkeutuminen haluttaisiin estää uimarannalle, pitäisi Mustanpuron päähän tehdä esimerkiksi pintavalutuskenttä. Laserkeilausaineiston perusteella pintavalutana ohjaaminen vaatisi pengerryksiä eikä pintavalutuskenttä olisi uoman valuma-alueeseen nähden läheskään riittävän suuri. Uoma vaatisi vähintään n. 2,2 ha kokoisen pintavalutuskentän. Lisäksi pintavalutuskentän tekeminen estäisi kalojen liikkumisen. Mikäli purossa liikkuva kiintoaine haluttaisiin ottaa kiinni esimerkiksi kosteikolla, tulisi kosteikon koko olla noin 4,5 ha. Kumpikaan näistä rakenteista ei mahdu kohdealueelle.

Puruoman muuttaminen saattaa vaatia myös vesilain mukaisen luvan.
