# **Iisalmen esteettömyyssuunnitelma**

| <b>Päiväys</b> | <b>8.10.2024</b> |

# Iisalmen esteettömyyssuunnitelma

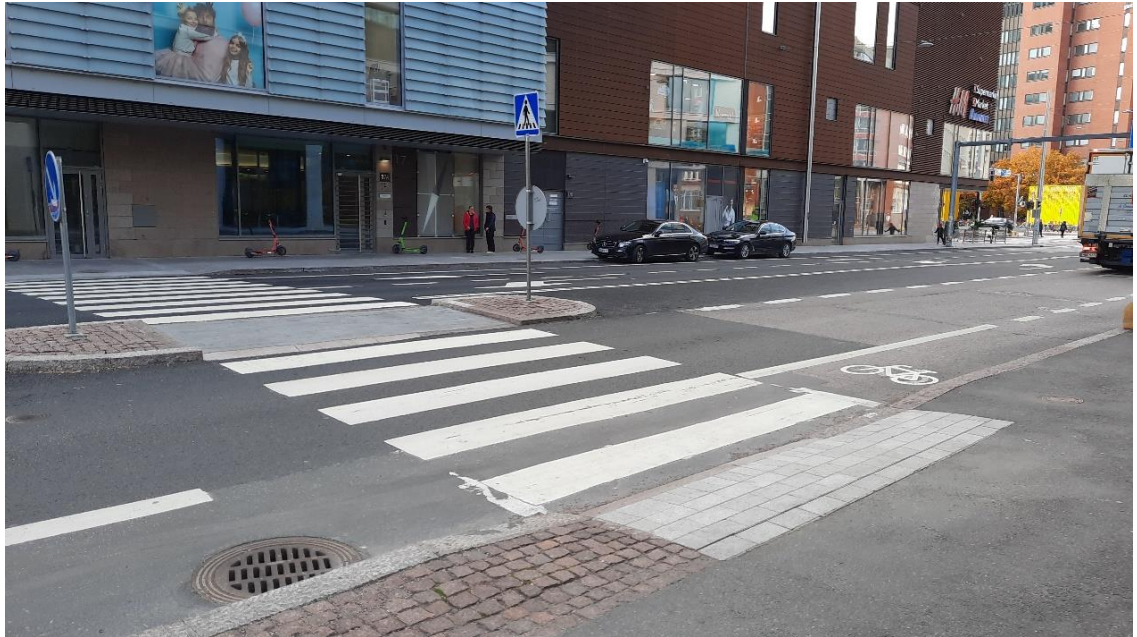
Kuva 20. Suojatien havaittavuutta parannetaan kontrastivärillä toteutettavan varoitusalueen avulla. Kuva Helsingistä.

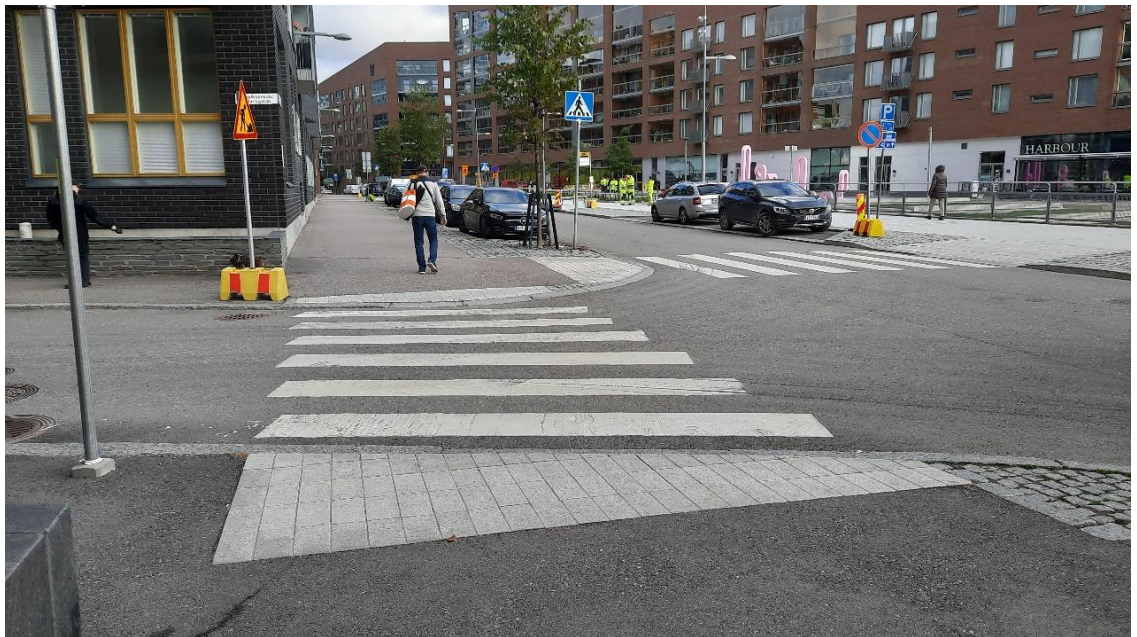
Kuva 21. Mikäli reunatukilinjaa ei ole mahdollista toteuttaa kohtisuoraan suojatien kulkusuuntaan nähden, tulisi suojatien alkuun toteuttaa oikean suunnan hahmottamista auttava varoitusalue. Varoitusalueen reuna (kuvassa etualalla) osoittaa oikean kulkusuunnan. Kuva Helsingistä.
